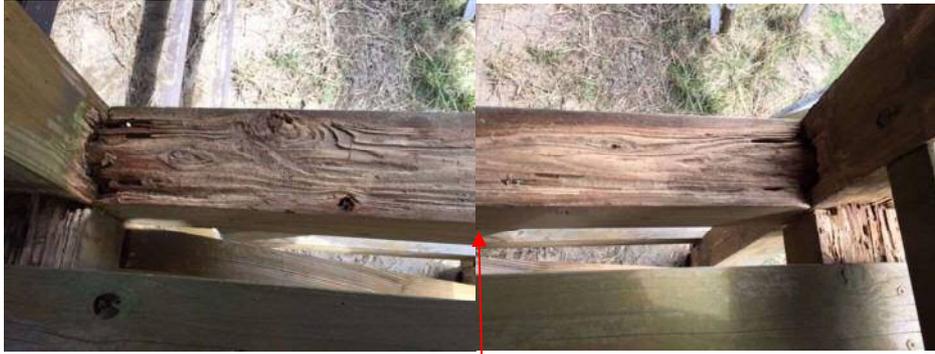
踊り場踏み板撤去後（階段柱を繋ぐ木材が腐食している。両側の柱の強度は？）

撮影 H30.3.16（掘り起こした杭頭を H60 沓石に置換予定）

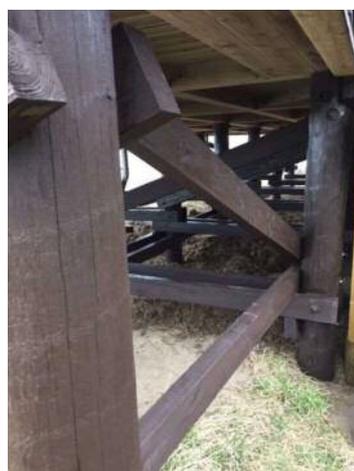
塗装後（建築物本体足回りと階段防蟻・塗装終了）

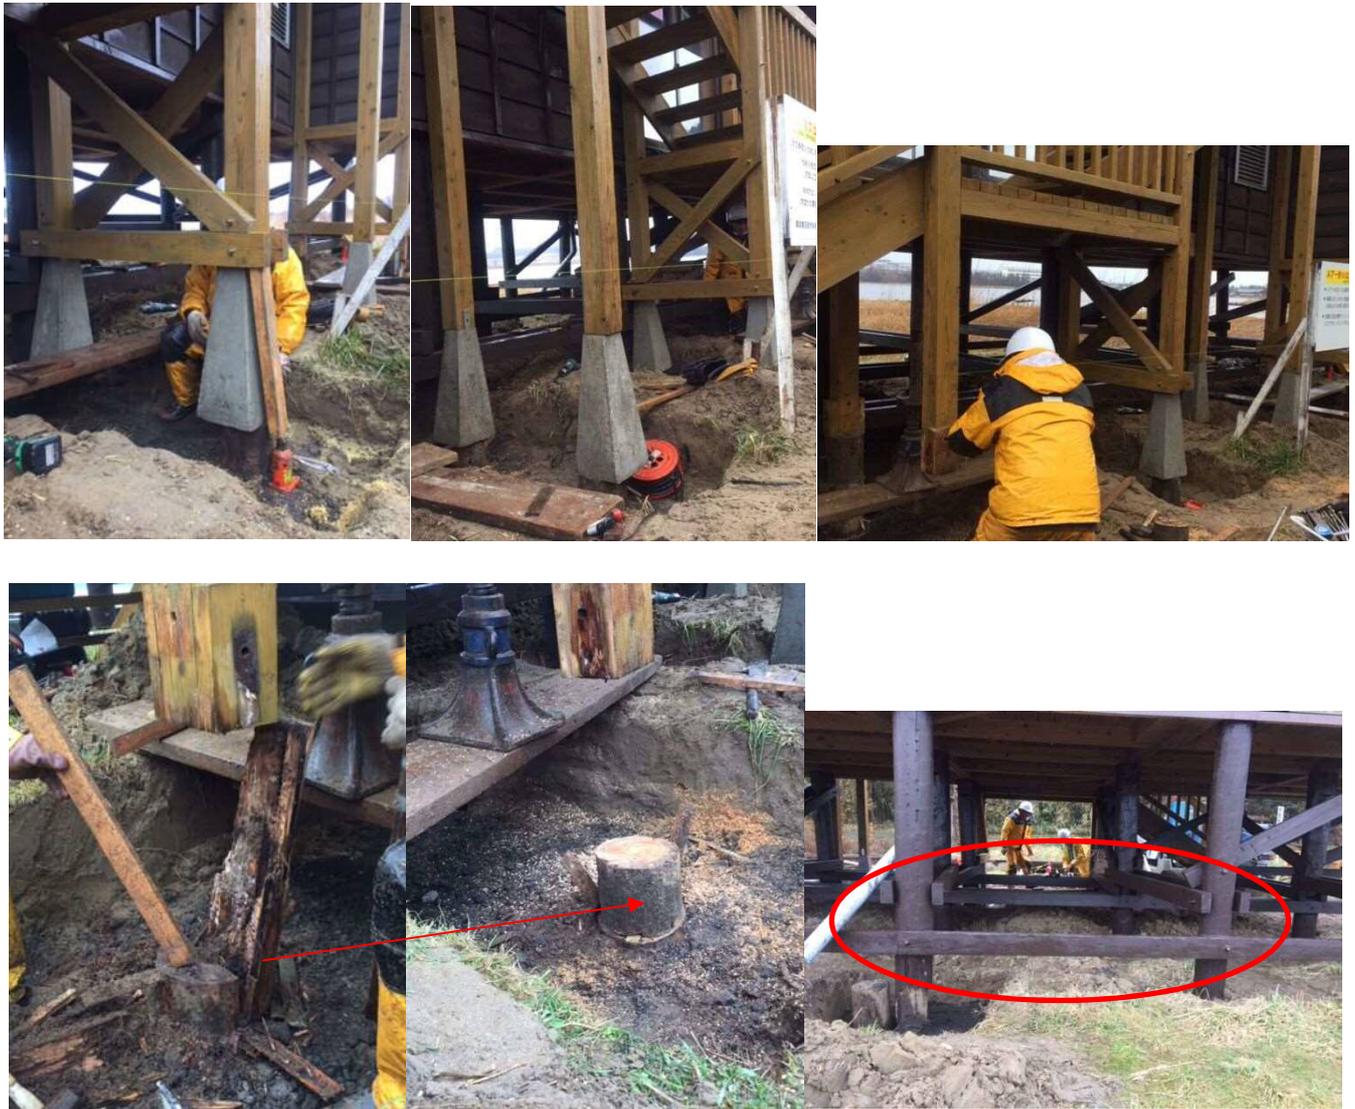
新潟市看板支柱 既に腐食していて掘りあげる時折れた
