## 第2章 保存管理計画

### 第1節 保存管理の現状

#### 1 保存状況

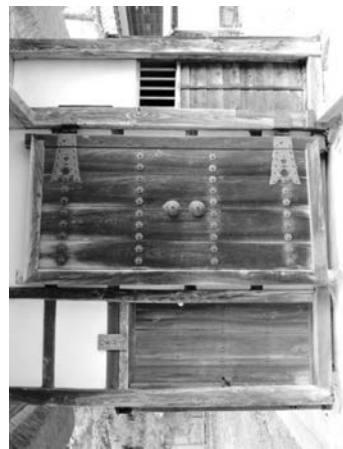
- 表門については外部内部ともに、目立った腐朽等は確認されなかった。
- 門番が詰めたであろう小部屋の錠が壊れているため、錠を取替える必要がある。

左手門番部屋の鍵の取替

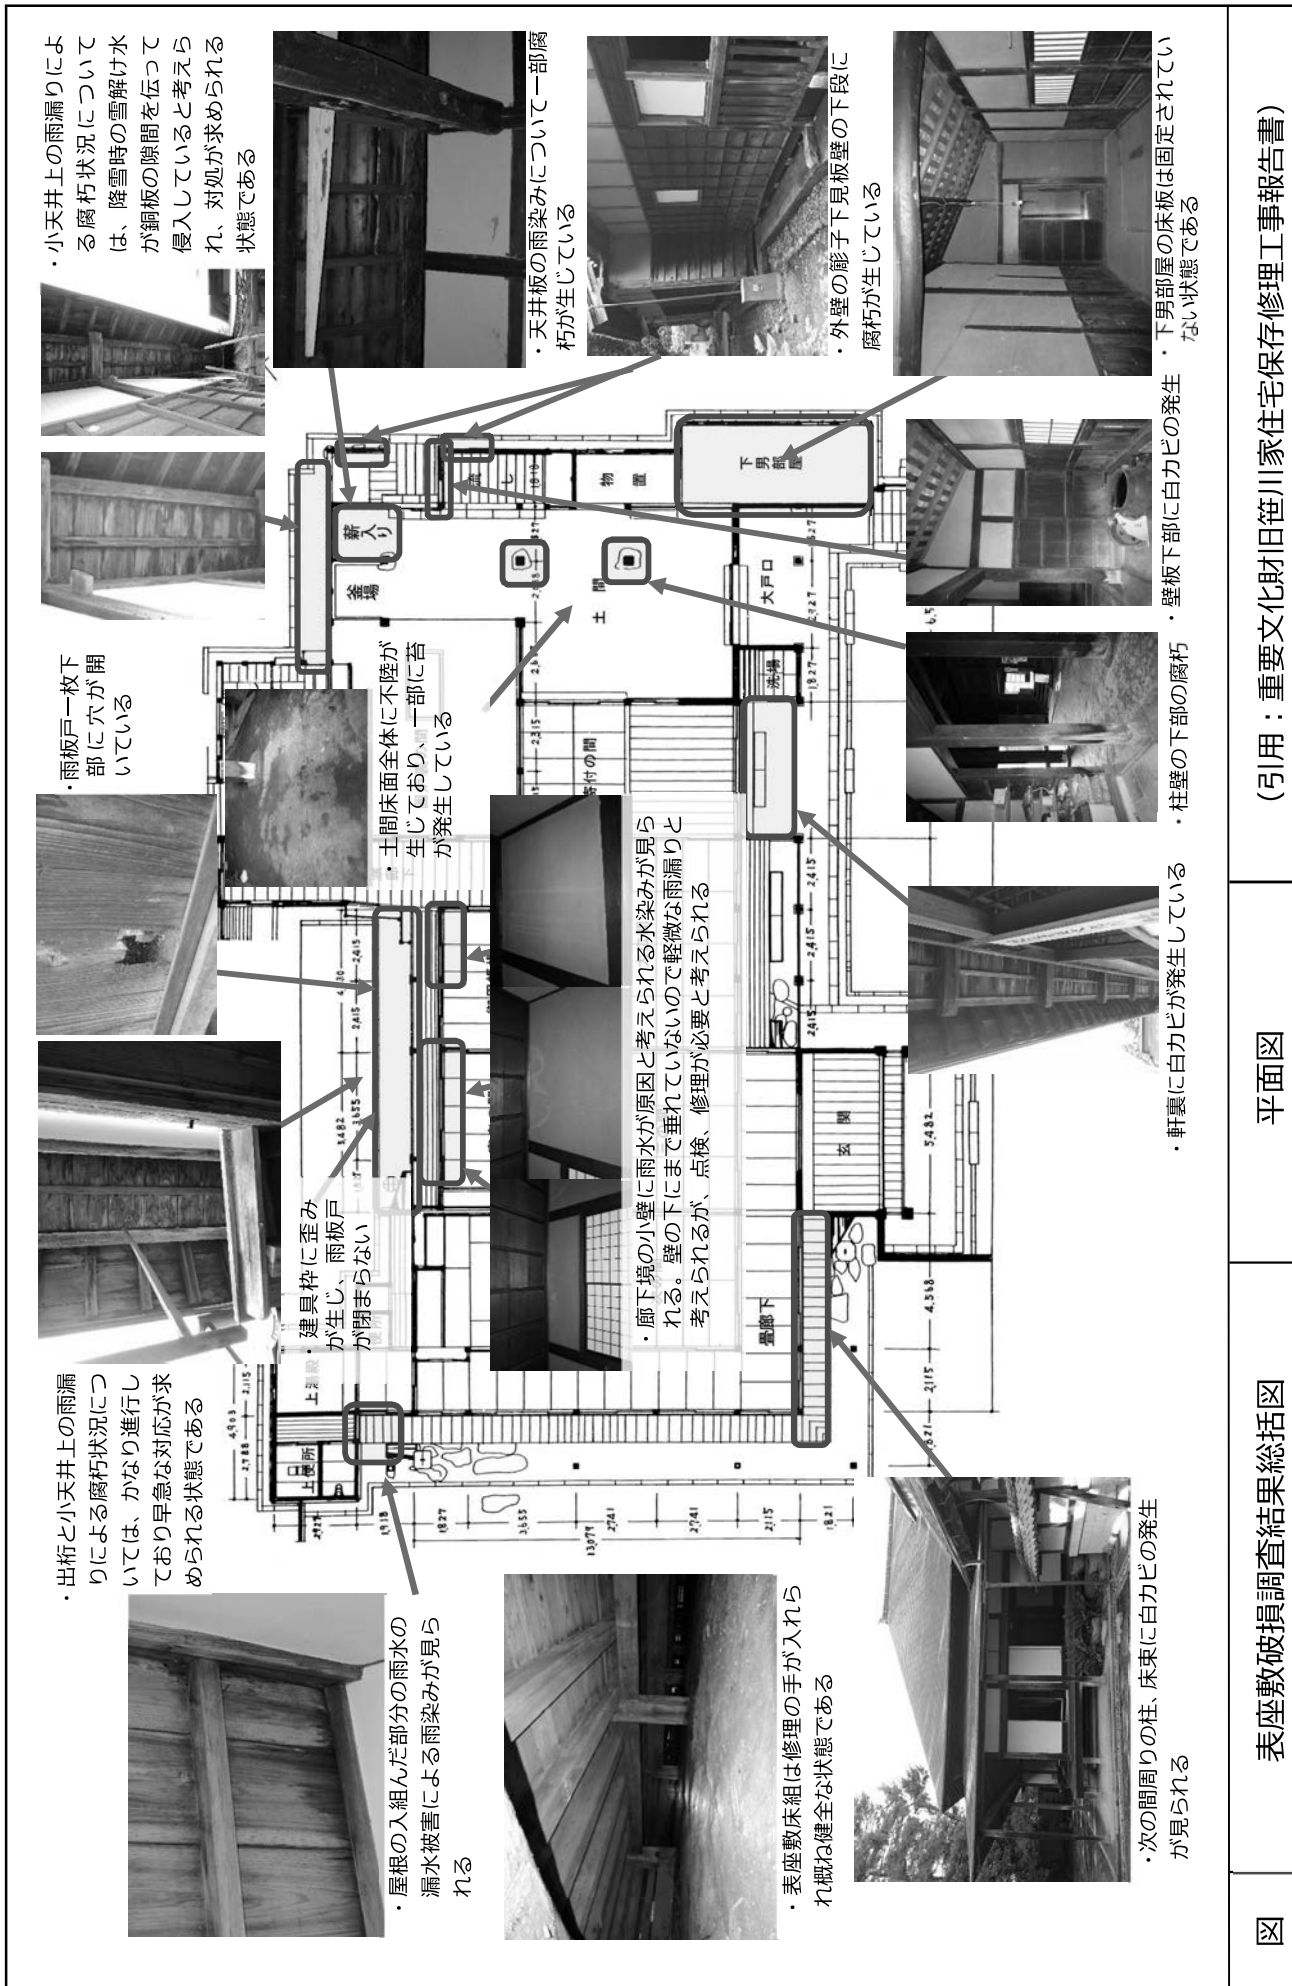
表座敷破損調査結果総括図

- 屋内で雨漏りの痕跡が見られた箇所は、家老の間及び御用帳場のそれぞれ西側廊下（内縁）境の土壁及びその近隣の天井板付近にまとまって見られる他、次の間、上段の間に沿って設けられている畳廊下と外縁境の土壁の一部である。
- 屋外では、土間背面（西面）付近のせがい造りの野地板、南面の畳廊下外側の軒先の野地板等に雨染み、腐朽の痕跡が見られる。

- 土間に面する柱・土台はいずれも部分的に白カビにより変色が生じている。経年による痛みは見られるが、総じて健全な状態を保っている。

- 土間は経年劣化により表面が剥離するなど凸凹な状態になっている。
- 土間周囲の上部の北面、及び西面に設けられている明かり取り用の障子欄間の和紙が複数箇所破れている。

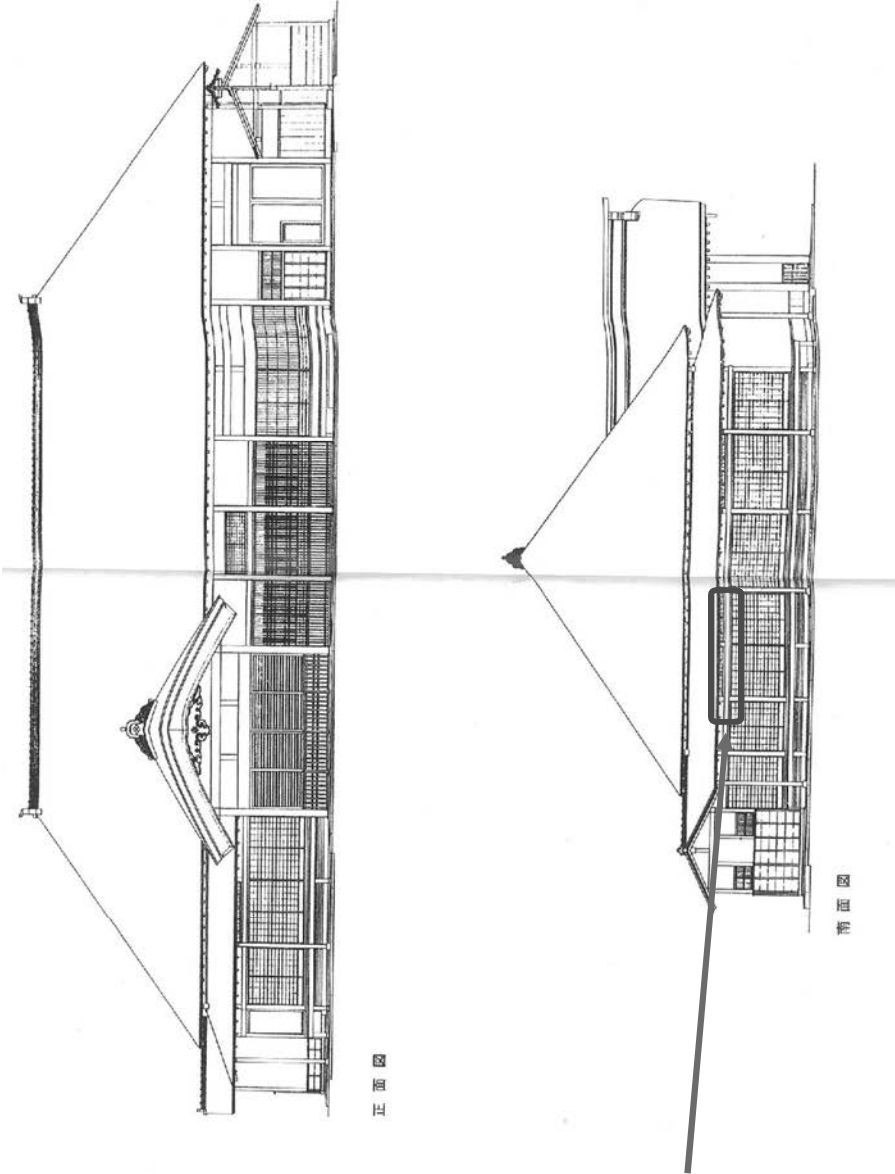
<p>・下屋庇先端部の雨染みが数か所確認された</p>

<p>・雨染みが下屋庇先端部に集中しているのは雨より雪の影響が強いと考えられる</p>	<p>立面図</p>	<p>(引用：重要文化財旧笹川家住宅保存修理工事竣工図)</p>
<p>図</p>	<p>表座敷破損調査結果総括図</p>		<p>立面図</p>	<p>(引用：重要文化財旧笹川家住宅保存修理工事竣工図)</p>

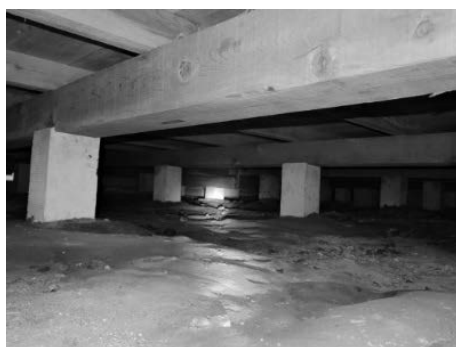
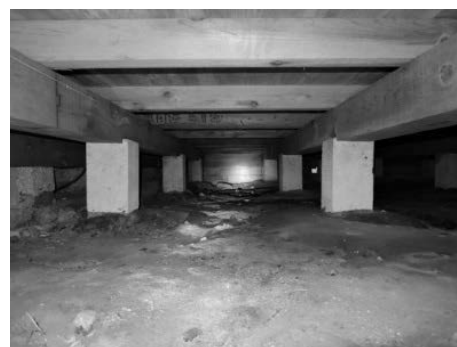
・床組はほぼ健全な状態

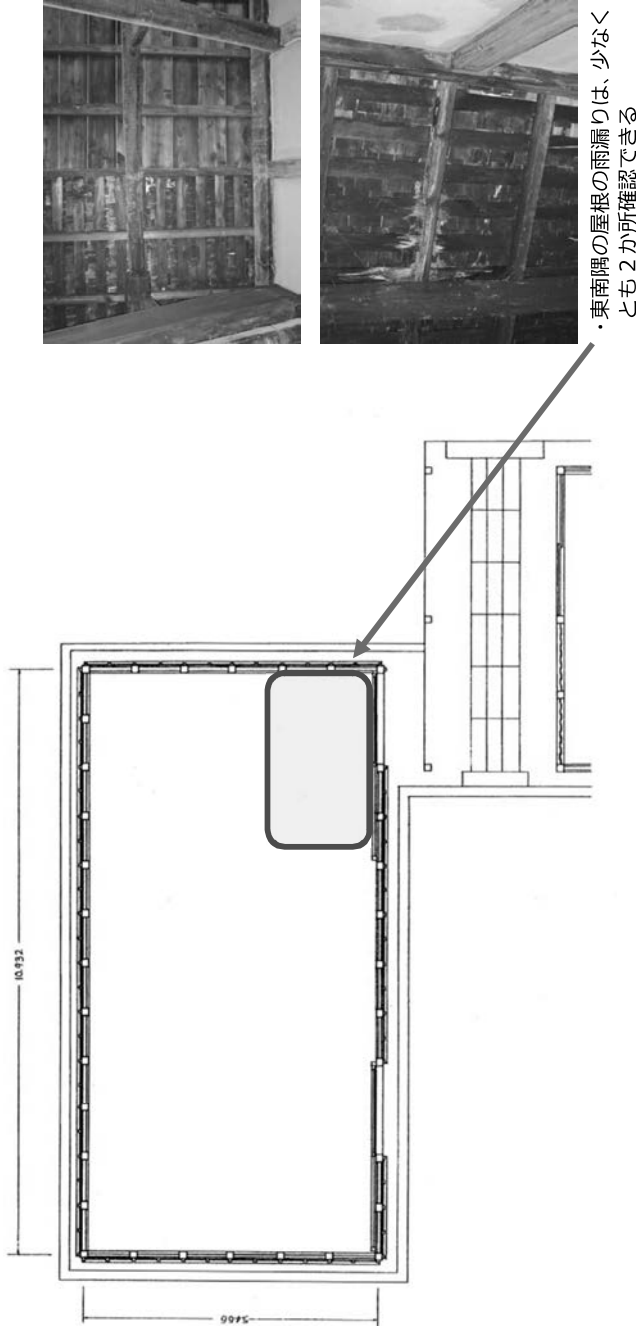
<p>・東南隅の屋根の雨漏りは、少なくとも2か所確認できる</p>	<p>図</p>	<p>雑蔵破損調査結果総括図</p>	<p>平面図</p>	<p>(引用：重要文化財旧笹川家住宅保存修理工事報告書)</p>

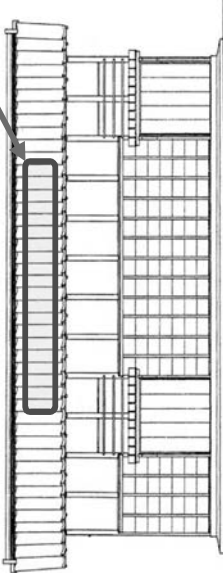
<p>・雨落溝が土砂で埋まっている</p>	<p>東面図</p>

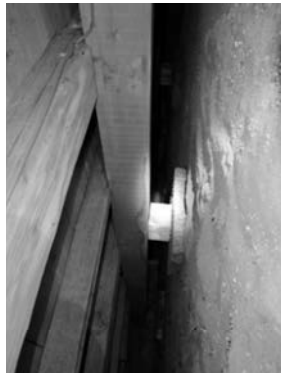
・床組はほぼ健全な状態

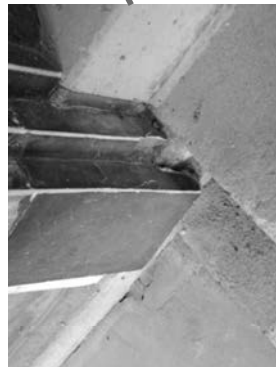
・額縁の下部にも破損が見られる

建造物	部分	部位	破損・腐朽の状況/修理内容	修理の緊急性	
				緊急を要する	緊急を要しない
飯米蔵	外部	壁面	<b>【破損・腐朽の状況】</b> ・黒漆喰塗の額縁の破損 2 か所 <b>【修理内容】</b> ・破損箇所の切り付け修理を行う		○
		その他	<b>【破損・腐朽の状況】</b> ・入口塗籠戸の下部に破損箇所が見られる <b>【修理内容】</b> ・破損箇所の切り付け修理を行う		○

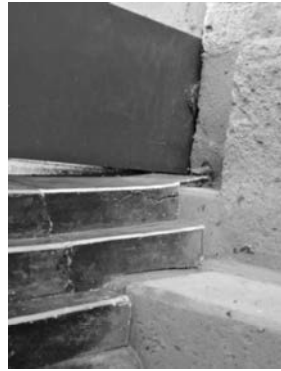
・額縁の下部に破損が見られる

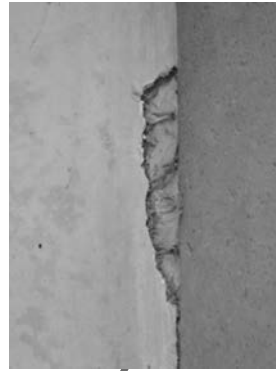
・塗籠戸の下部に破損が見られる

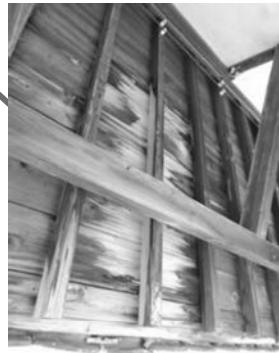
・野地板に雨染みあり

建造物	部分	部位	破損・腐朽の状況	修理の緊急性	
				緊急を要する	緊急を要しない
井戸小屋	外部	その他	<b>【破損・腐朽の状況】</b> ・縁石の目地にゆるみが出ている <b>【修理内容】</b> ・床石の軽微な移動と固定		○
外便所	外部	壁面	<b>【破損・腐朽の状況】</b> ・南面の腰縦羽目板に白カビが発生している <b>【修理内容】</b> ・防かび対策の実施	○	
		屋根	<b>【破損・腐朽の状況】</b> ・下屋の野地板4か所に雨染みが発生している <b>【修理内容】</b> ・平成23年度に外便所屋根修理工事を行っていることから経過観察する		○
裏門	外部	軸部	<b>【破損・腐朽の状況】</b> ・軸部は全体的に東に約5cm以上傾いている <b>【修理内容】</b> ・建入れの修正と固定		○
		壁面	<b>【破損・腐朽の状況】</b> ・用水寄りの袖壁の土台の腐朽 <b>【修理内容】</b> ・土台の入替修理		○
			<b>【破損・腐朽状況】</b> ・正面から見て右側（南側）の板塀が枠から外れている。 <b>【修理内容】</b> ・土台入替、木枠の修理・固定	○	
		開口部	<b>【破損・腐朽の状況】</b> ・観音扉の丁番が錆びて、開閉できない <b>【修理内容】</b> ・丁番の調整		○
表門北方及び南方屋根塀	外部	軸部	<b>【破損・腐朽の状況】</b> ・表門北方屋根塀が全体に30cm程度後ろに倒れている <b>【修理内容】</b> ・背後の控え柱の造り替え	○	
		壁面	<b>【破損・腐朽の状況】</b> ・表門北方屋根塀の白漆喰塗壁に亀裂が入っている <b>【修理内容】</b> ・漆喰塗壁亀裂箇所補修		○

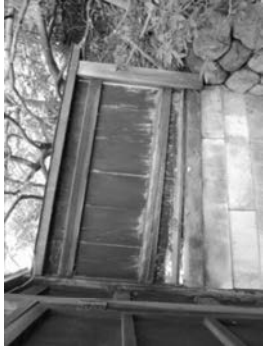
<p>・用水寄りの袖壁の土台の腐朽</p>

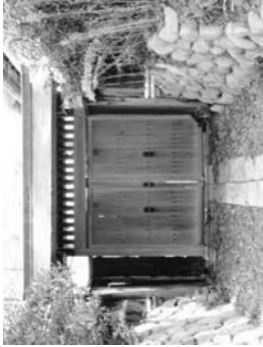
<p>・観音扉の丁番が錆びて、門扉の開閉がで きない</p>

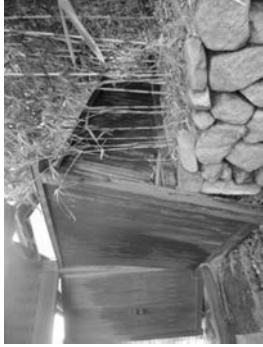
<p>・正面から見て右側 (南側)の板屏が 枠から外れている</p>

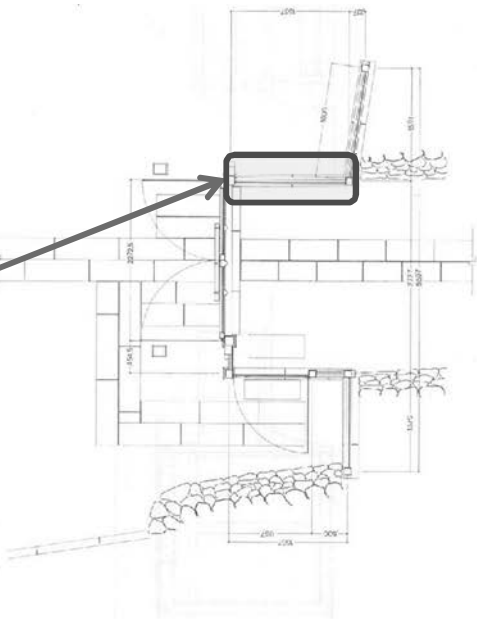
・軸部が全体に東へ5cm以上傾いて  
いる

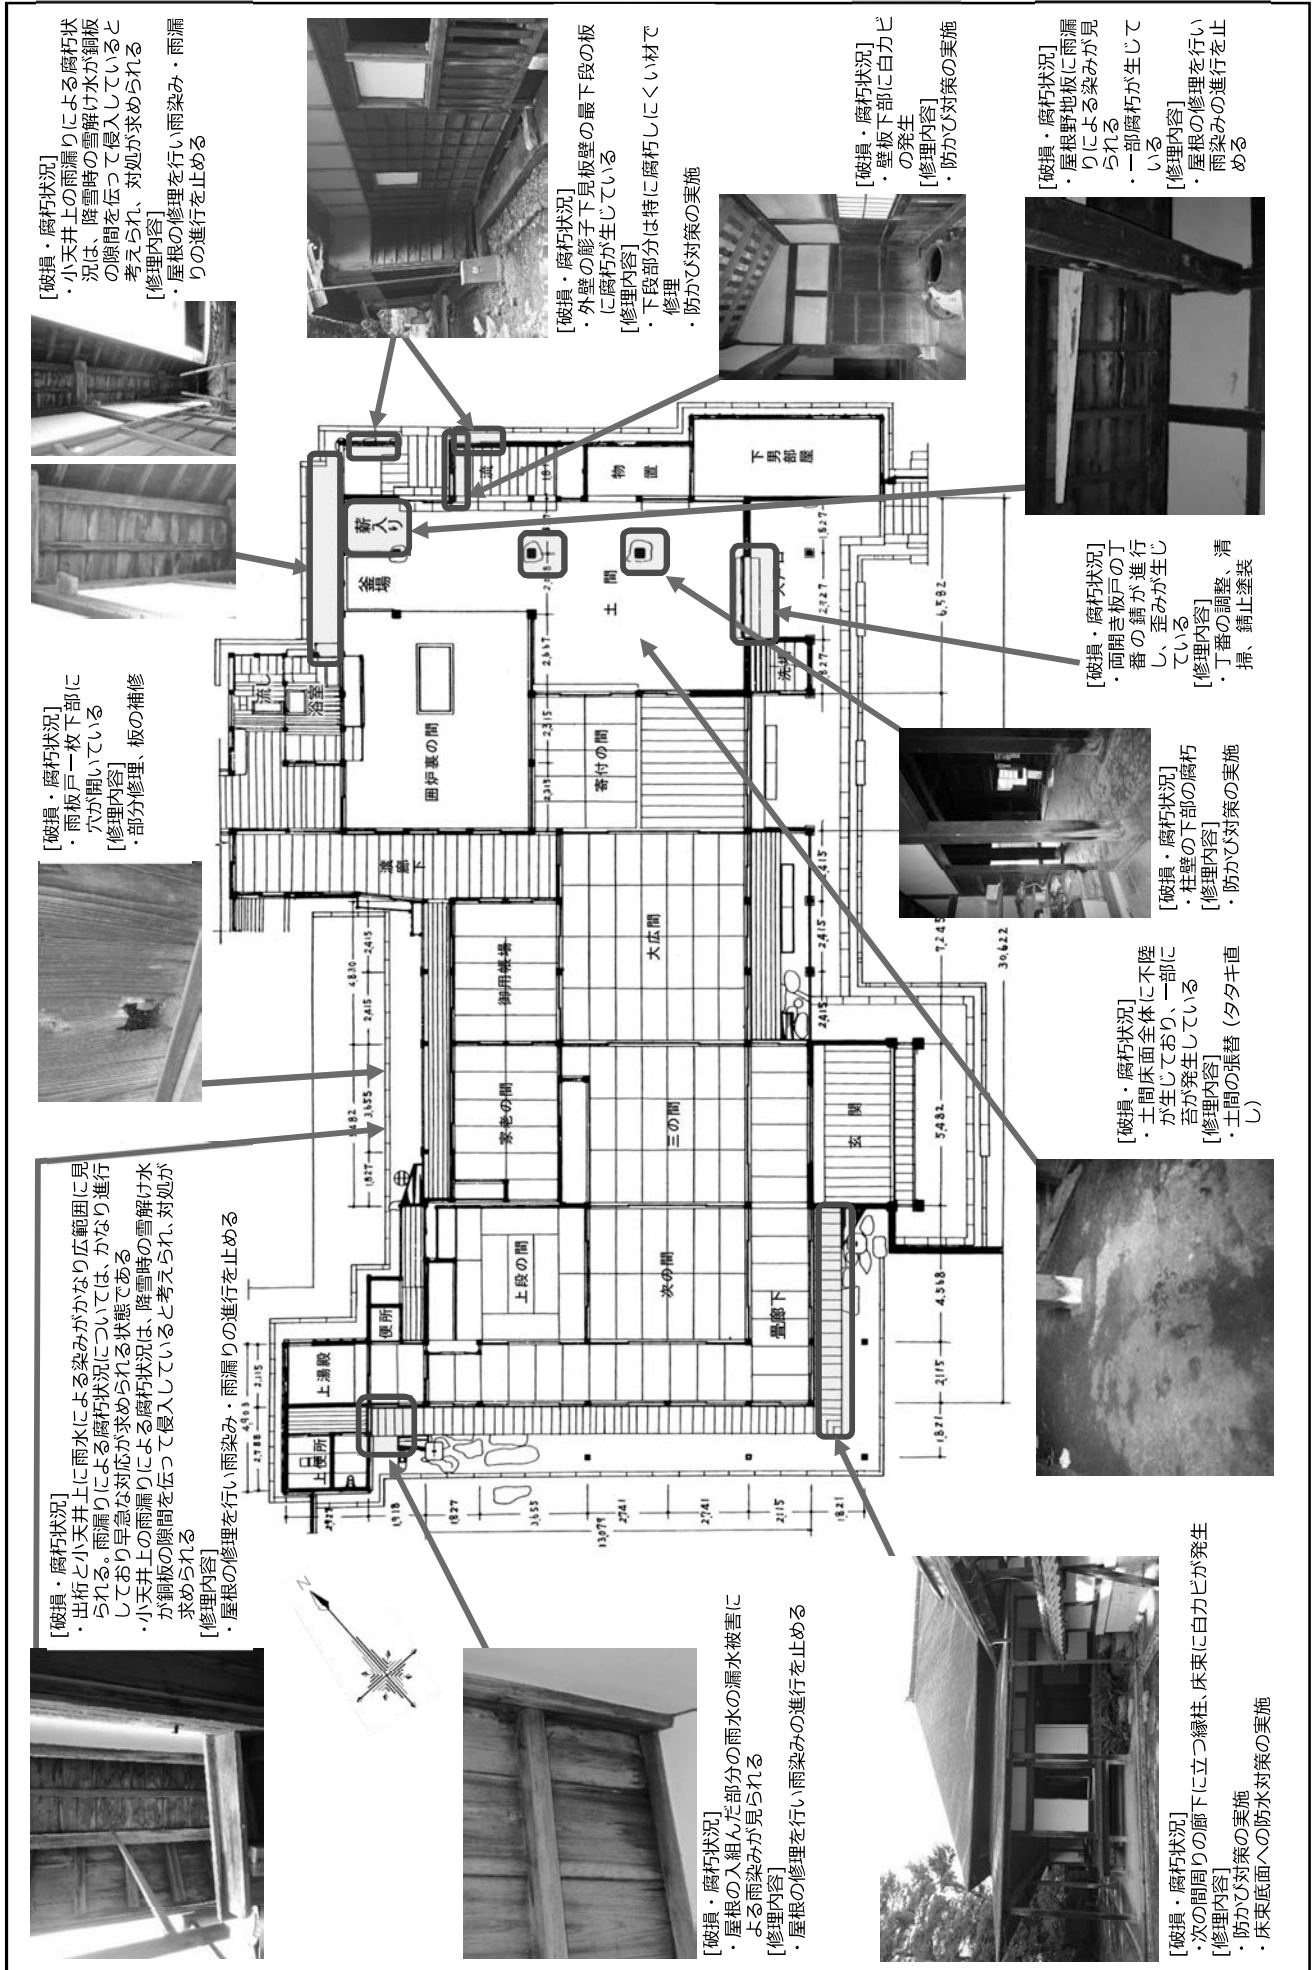
図 表座敷修理計画概観図 平面図

建造物	部分	部位	破損・腐朽の状況/修理内容	修理の緊急性	
				緊急を要する	緊急を要しない
表座敷	外部(北面)	壁面	【破損・腐朽の状況】 ・簷子下見板壁の最下段の板に腐朽が多く発生 【修理内容】 ・外壁板壁の下段の部分は特に腐朽しにくい材で修理 ・防かび対策の実施		○
	外部(東面)	軸部	【破損・腐朽の状況】 ・次の間の廊下に立つ縁柱、床束に白カビが発生 【修理内容】 ・防かび対策の実施 床束底面への防水対策の実施		○
	外部(南面)	屋根	【破損・腐朽の状況】 ・積雪による屋根の銅板ハゼの破損によって雨漏りが主に庇の先端付近に発生 ・屋根の入組んだ部分の雨水の漏水被害による雨染みが見られる 【修理内容】 ・近年に屋根を修理した記録がなく、破損したままと考えられることから、屋根の修理を行い雨染みの進行を止める	○	
	外部(西面)	屋根	【破損・腐朽の状況】 ・軒小天井の雨水による染みがかなり広範囲に見られる 【修理内容】 ・近年に屋根を修理した記録がなく、破損したままと考えられることから、屋根の修理を行い雨染みの進行を止める	○

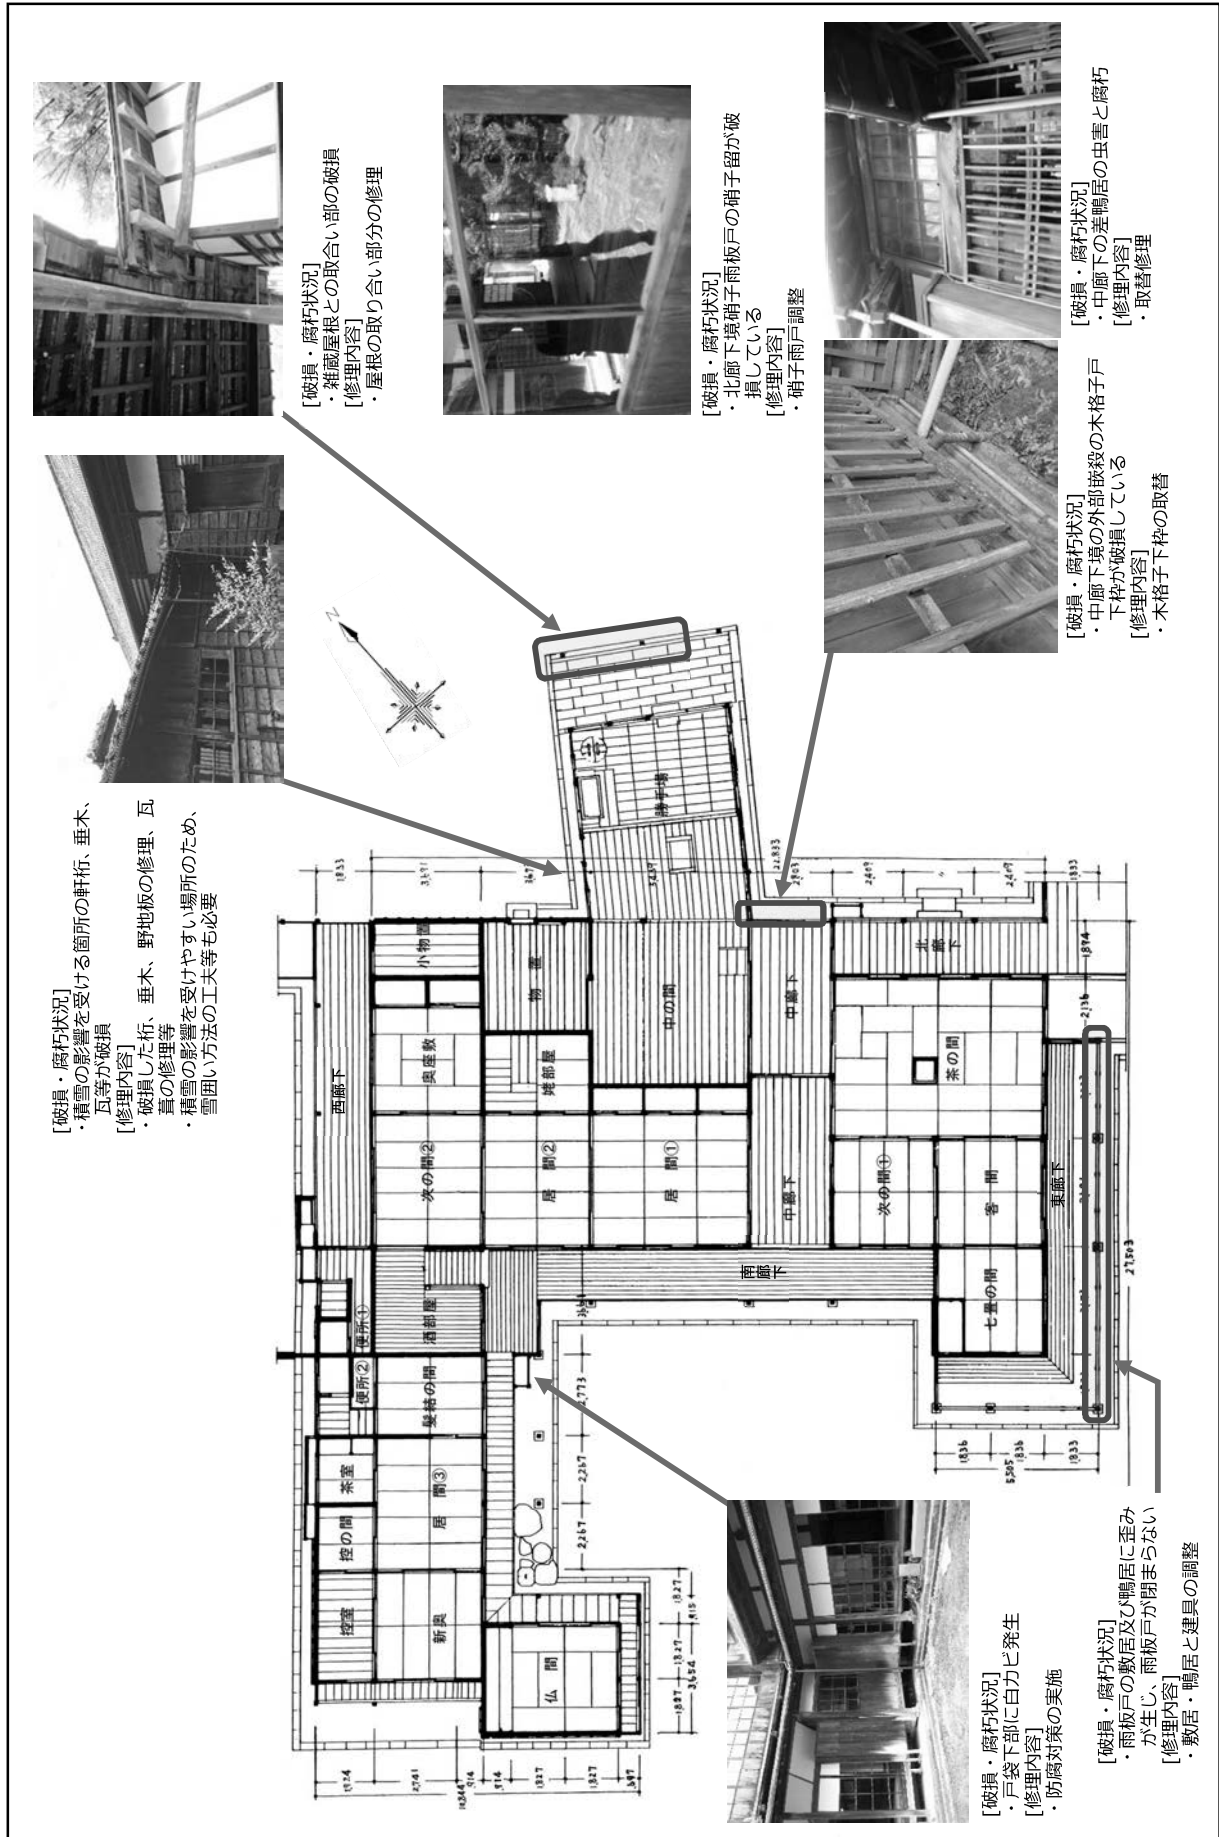
図 居室部修理計画概要図 1階平面図

建造物	部分	部位	破損・腐朽の状況/修理内容	修理の緊急性	
				緊急を要する	緊急を要しない
居室部	外部(北面)	軸部	【破損・腐朽の状況】 ・中廊下の指物の虫害と腐朽 【修理内容】 ・指物の取替修理		○
		屋根	【破損・腐朽の状況】 ・雑蔵との屋根の取合い部の破損 【修理内容】 ・屋根の取合い部分の修理		○
			【破損・腐朽の状況】 ・本体屋根寄りの積雪の影響を受ける箇所、軒桁、垂木、瓦等が破損 【修理内容】 ・破損した桁、垂木、野地板の修理、瓦葺の修理等を行う ・当該箇所は積雪の影響を受けやすい場所であり、過去に複数回破損している（雪囲い方法の工夫等も必要）	○	
			【破損・腐朽の状況】 ・中廊下境の外部嵌殺の木格子戸下枠が破損している 【修理内容】 ・木格子下枠取替修理		○
		開口部	【破損・腐朽の状況】 ・北廊下境硝子雨板戸の硝子留が破損している 【修理内容】 ・硝子雨戸調整		○
			【破損・腐朽の状況】 ・北廊下雨板戸戸袋上部から戸袋内部に雨漏りが発生している 【修理内容】 ・戸袋上面水切の作り直しと防水対策の実施	○	
	外部(東面)		開口部	【破損・腐朽の状況】 ・2階座敷部硝子雨板戸複数枚の腰部の板に隙間が生じている 【修理内容】 ・腰板隙間の埋木補修	
		【破損・腐朽の状況】 ・戸袋下部に白カビが発生 【修理内容】 ・防霉対策の実施			○

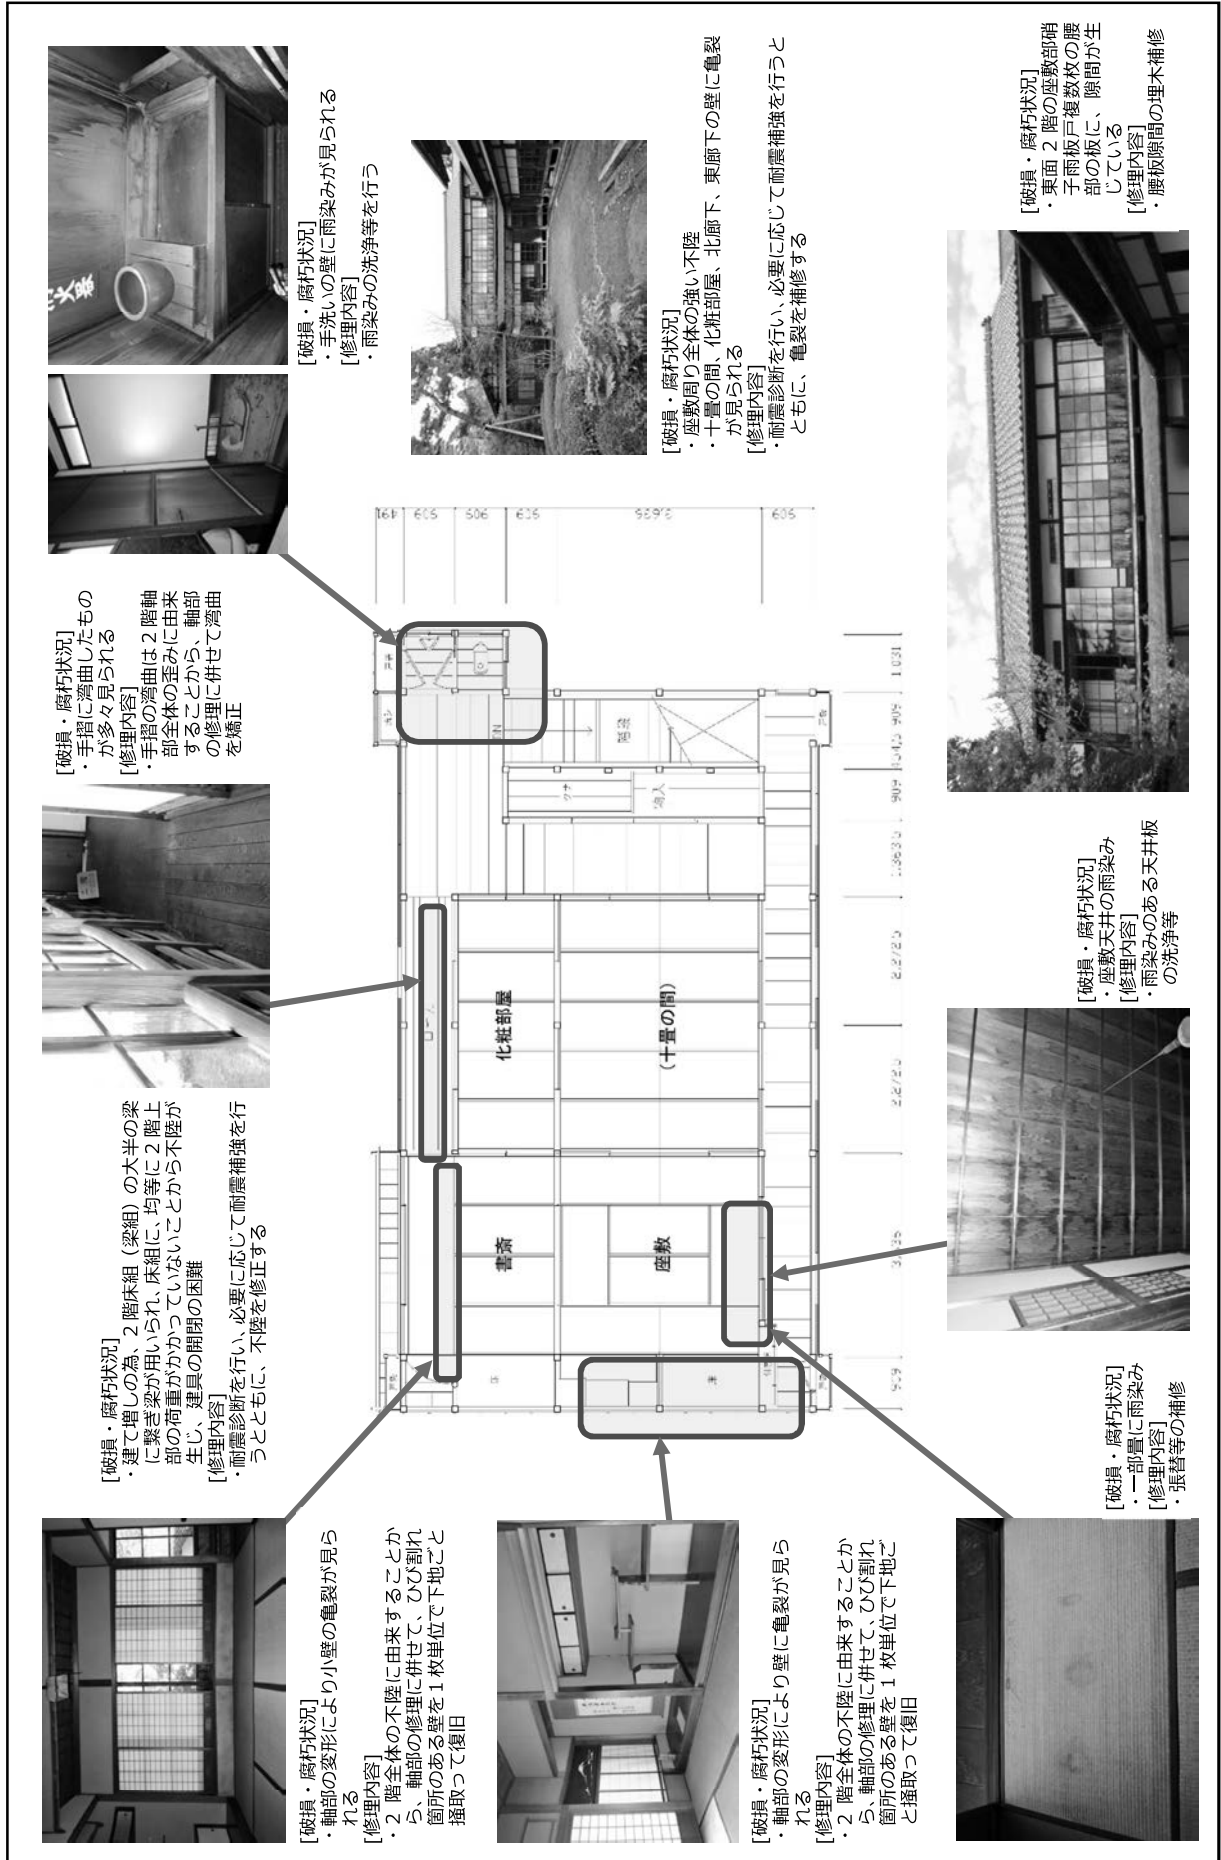
図 居間部修理計画概要図 2階平面図

建造物	部分	部位	破損・腐朽の状況/修理内容	修理の緊急性	
				緊急を要する	緊急を要しない
居室部	外部 (東面)	開口部	【破損・腐朽の状況】 ・茶の間から七畳の間にかけて、雨板戸の敷居及び鴨居に歪みが生じており、雨板戸が閉まらない 【修理内容】 ・敷居鴨居と建具の調整		○
	内部2階 (書斎)	軸部	【破損・腐朽の状況】 ・後世の建て増しの為、2階床組(梁組)の大半の梁に繋ぎ梁が用いられ、床組に均等に2階上部の荷重がかかっていないことから、不陸(不同沈下)が生じている 【修理内容】 ・耐震診断を行い、必要に応じて耐震補強を行うとともに、不陸を修正する	○	
		壁面	【破損・腐朽の状況】 ・ひび割れ 【修理内容】 ・耐震診断を行い、必要に応じて耐震補強を行うとともに、亀裂を補修する	○	
	内部2階 (化粧部屋)	軸部	※内部2階(書斎)軸部参照	○	
	内部2階 (座敷)	床面	【破損・腐朽の状況】 ・一部畳に雨染みがある。 【修理内容】 ・近年(平成22年)、屋根は修理されていることから、畳の張替等の補修を行う		○
		軸部	※内部2階(書斎)軸部参照	○	
		壁面	※内部2階(書斎)壁面参照		○
		天井	【破損・腐朽の状況】 ・一部天井板に雨染みがある。 【修理内容】 ・近年(平成22年)、屋根は修理されていることから、雨染みのある天井板の洗浄等を行う		○
	内部2階 (十畳の間)	軸部	※内部2階(書斎)軸部参照	○	
		壁面	【破損・腐朽の状況】 ・壁にひびが発生している 【修理内容】 ※内部2階(書斎)壁面参照		○
	内部2階 (北廊下)	軸部	※内部2階(書斎)軸部参照	○	
		壁面	【破損・腐朽の状況】 ・塗壁にひびが入る 【修理内容】 ※内部2階(書斎)壁面参照		○

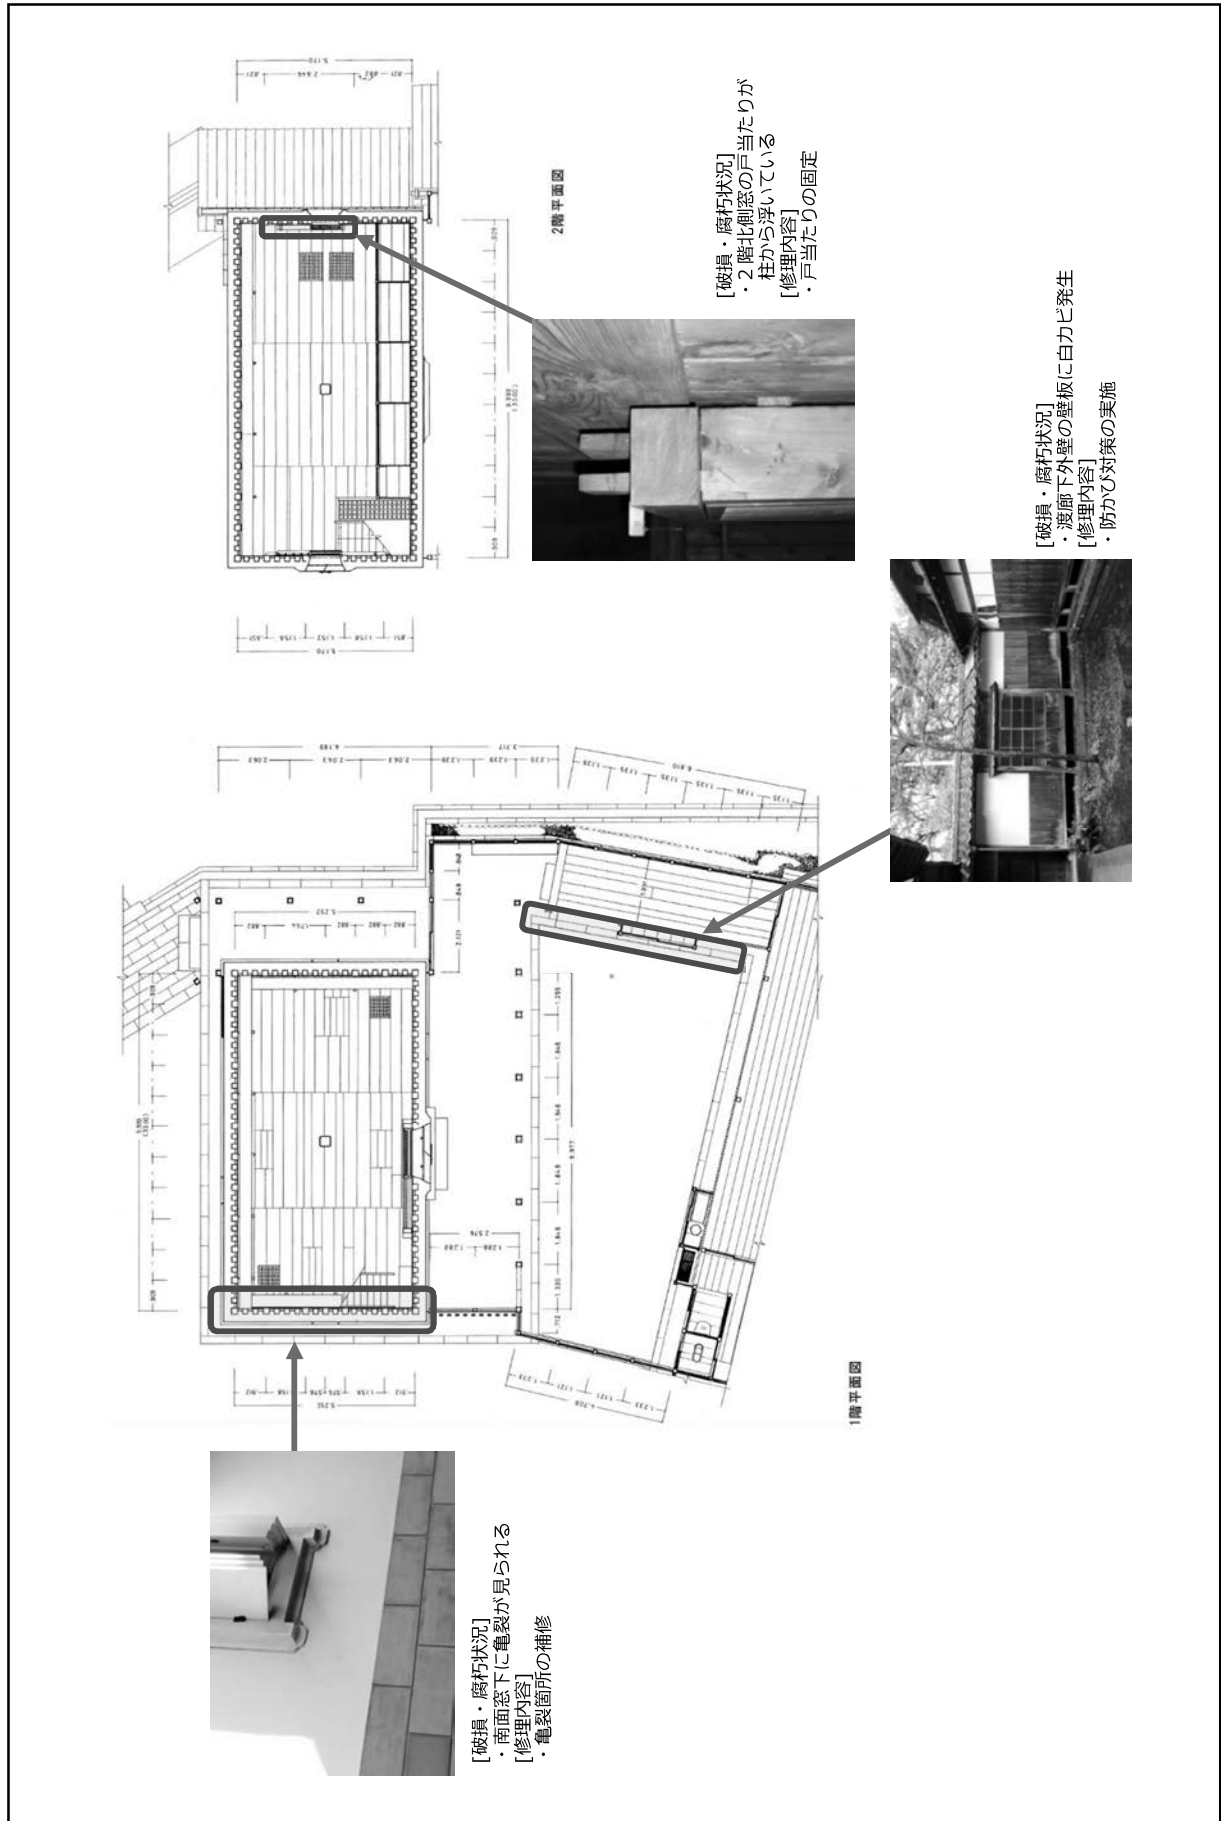
図 奥土蔵修理計画概要図 平面図

建造物	部分	部位	破損・腐朽の状況/修理内容	修理の緊急性	
				緊急を要する	緊急を要しない
奥土蔵	外部1階	壁面	【破損・腐朽の状況】 ・南面の窓枠の斜め下に亀裂が入っている 【修理内容】 ・亀裂箇所の補修		○
	内部2階 (蔵)	その他	【破損・腐朽の状況】 ・北側の窓の戸当たりが柱から浮いている 【修理内容】 ・戸当たりの固定		○
	内部(渡廊下)	軸部	【破損・腐朽の状況】 ・居室部との渡廊下の外壁板に白カビが発生 【修理内容】 ・防かび対策の実施		○

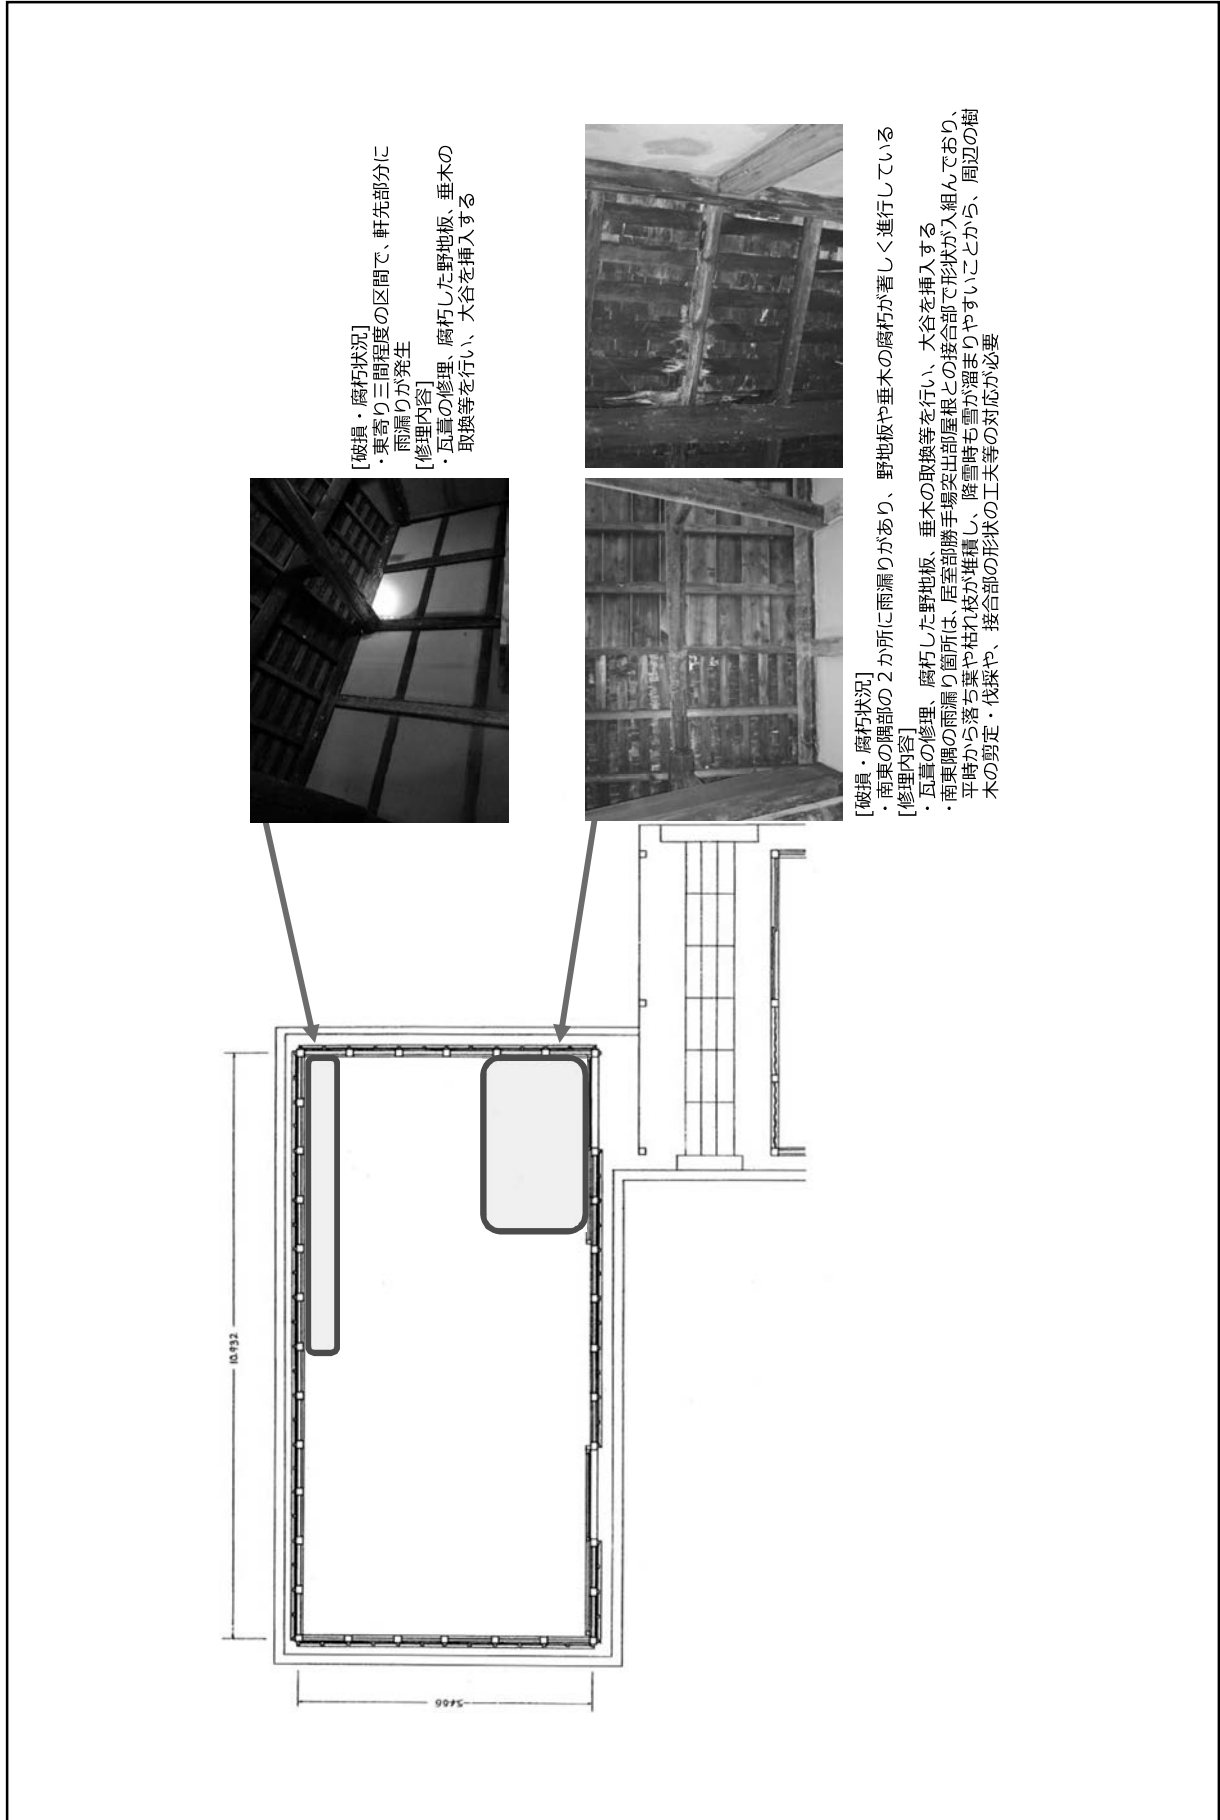
図 雑蔵修理計画概要図 平面図

建造物	部分	部位	破損・腐朽の状況/修理内容	修理の緊急性	
				緊急を要する	緊急を要しない
雑蔵	外部1階 (外側)	壁面	<b>【破損・腐朽の状況】</b> ・南側下見板壁の最下部と水切の破損（外れかかっている） <b>【修理内容】</b> ・完全に取れてしまう前に固定する		○
		屋根	<b>【破損・腐朽の状況】</b> ・南東の隅部の2か所に雨漏りがあり、野地板や垂木の腐朽が著しく進行している。 ・北面の東寄り三間程度の区間で桁沿いに、降雨時に土壁が濡れることから、軒先部分で雨漏りが生じている <b>【修理内容】</b> ・近年に屋根を修理した記録がなく、破損したままと考えられることから、瓦葺の修理、腐朽した野地板、垂木の取換等を行い、大谷を挿入する。 ・南東隅の雨漏り箇所は、居室部勝手場突出部屋根との接合部で形状が入組んでおり、平時から落ち葉や枯れ枝が堆積し、降雪時も雪が溜まりやすいことから、周辺の樹木の剪定・伐採や、接合部の形状の工夫等の対応が必要	○	
			<b>【破損・腐朽の状況】</b> ・出入口庇（板葺）の腐朽が進行している <b>【修理内容】</b> ・板庇の全面的取替修理		○

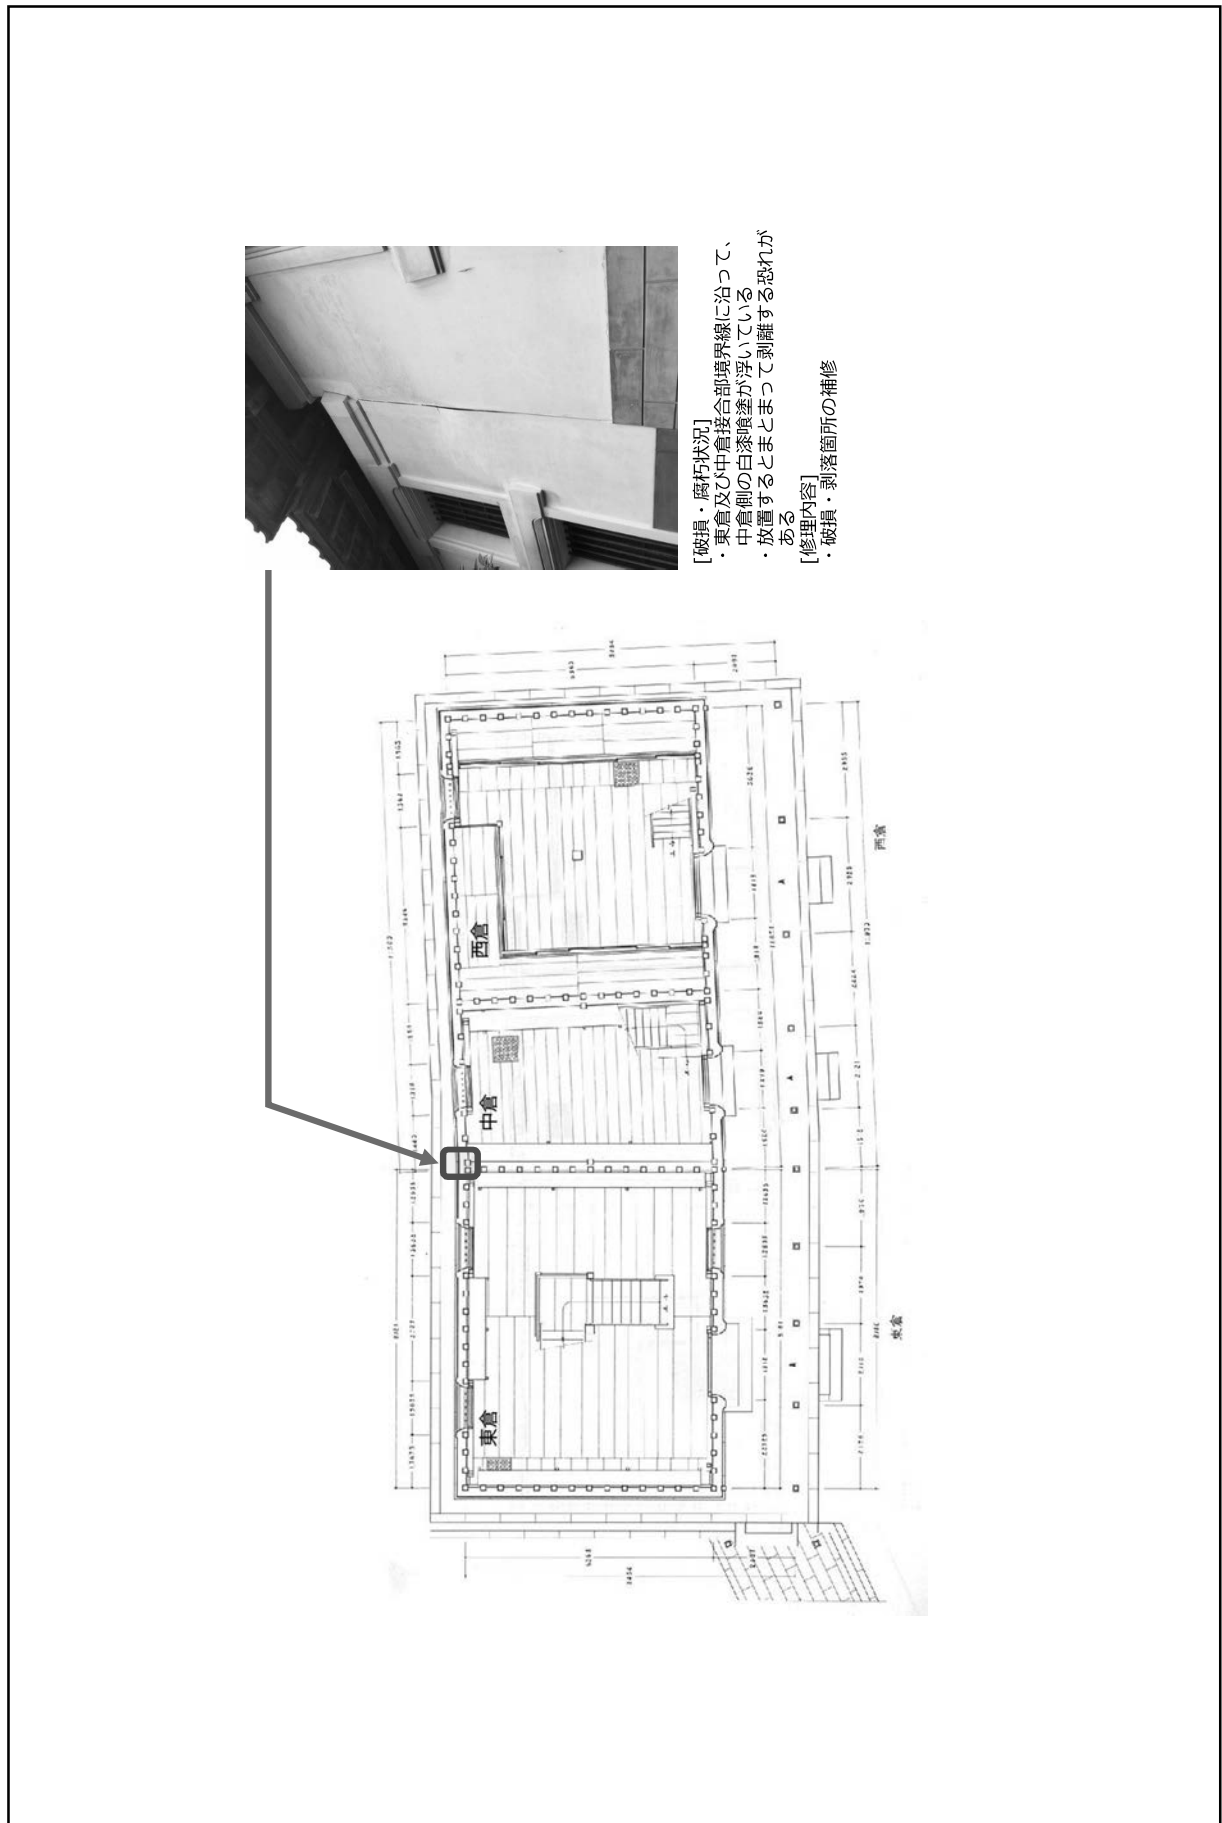
図 三戸前口土蔵修理計画概要図 1階平面図

建造物	部分	部位	破損・腐朽の状況	修理の緊急性	
				緊急を要する	緊急を要しない
三戸前口土蔵	外部	軸部	【破損・腐朽の状況】 ・下屋柱の1本の柱下部に腐朽が見られる 【修理内容】 ・根継修理を行う	○	
		壁面	【破損・腐朽の状況】 ・南東入り隅部の腰壁（目地モルタル塗）に亀裂が隅に沿って生じている 【修理内容】 ・破損箇所の切り付け修理を行う	○	
			【破損・腐朽の状況】 ・南面壁面の東倉及び中倉接合部境界線に沿って、中倉側の白漆喰塗が浮いている ・放置するとまとまって剥離する恐れがある 【修理内容】 ・破損・剥落箇所の補修	○	
			【破損・腐朽の状況】 ・西面の白漆喰塗が一部剥落している 【修理内容】 ・剥落箇所の補修		○
		その他	【破損・腐朽の状況】 ・三戸前口土蔵と奥土蔵を接続する渡廊下の屋根（金属板葺）の金属板が全体的に錆びている 【修理内容】 ・屋根葺材の補修		○
