## 第2章 保存管理計画

### 第1節 保存管理の現状

#### 1 保存状況

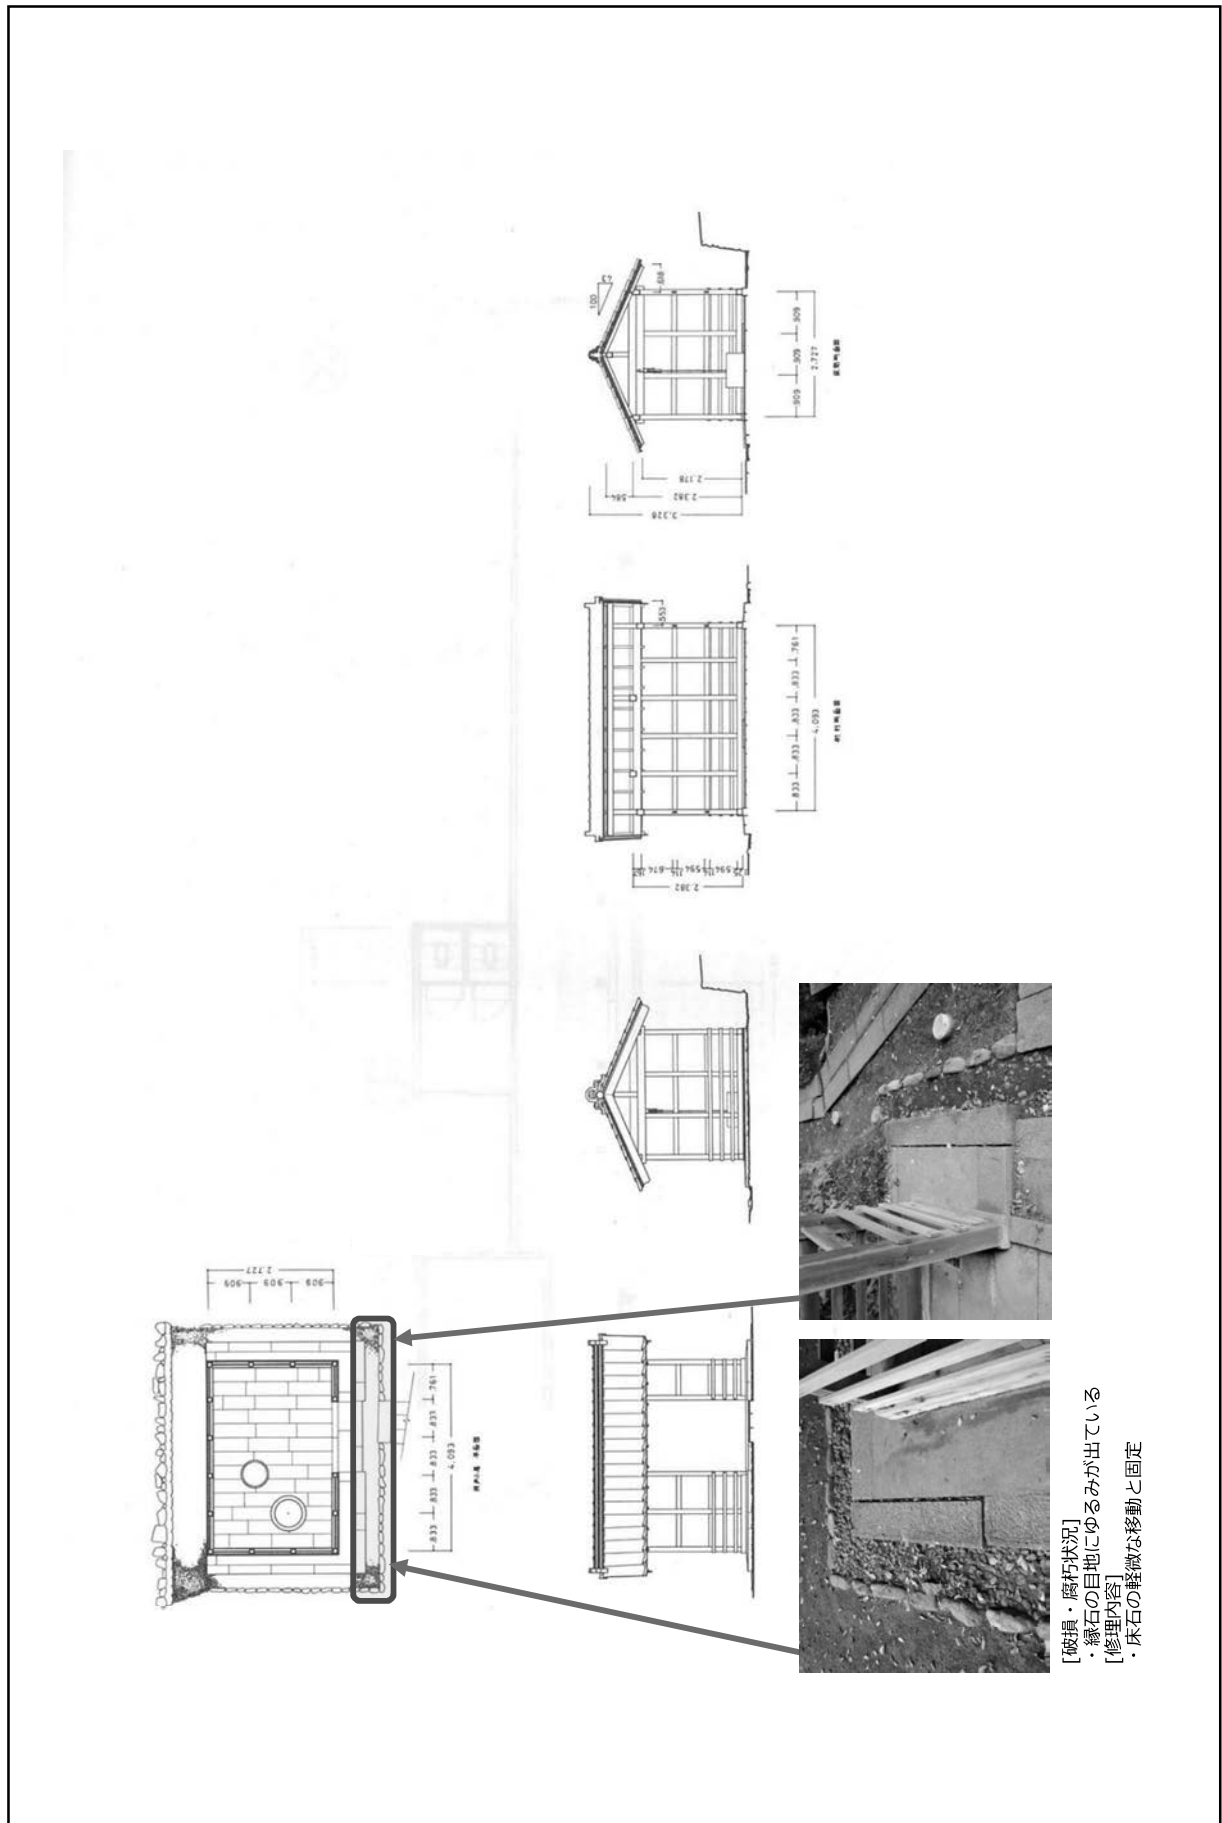
[破損・腐朽状況]  
 ・縁石の目地にゆるみが出ている  
 [修理内容]  
 ・床石の軽微な移動と固定
