## 早通児童センターの雨漏りに関するご意見と今後の対応について

【集会室及び図書室天井】

R6.10.18 財産活用課・専門業者・北区健康福祉課及び早通児童センター職員で、現状の雨漏りの状況及び屋上や外壁、内部の現地確認を実施。

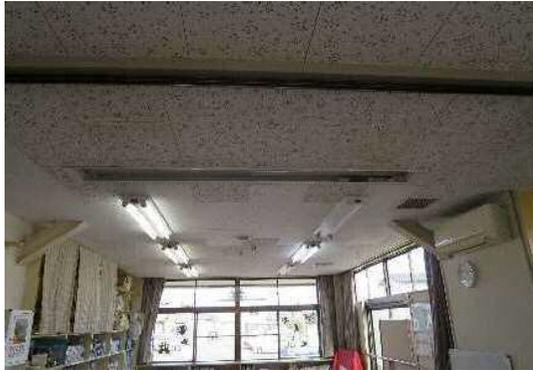
①図書室天井

- ・天井のあちこちに雨漏れの跡のような茶色いシミあり。
- ・天井裏の断熱材が雨水を吸っており、その吸水の限界がくると雨水がにじみ出て、雨漏りをしているのでは。

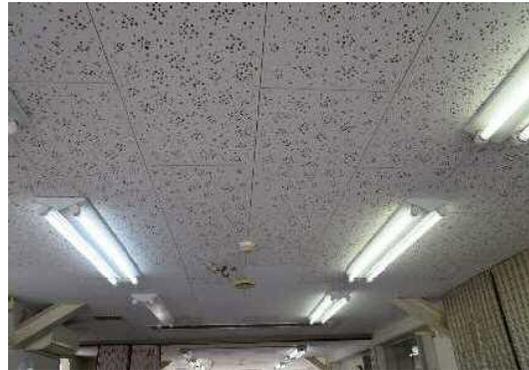
②集会室天井

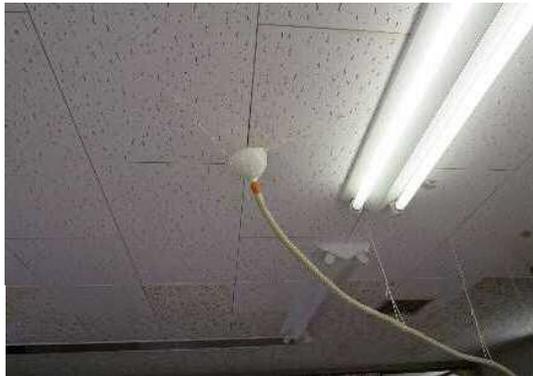
③集会室天井雨漏り受け

- ・③④部分：R5.12～R6.3.16に雨漏りあったが今は止まっている。
- ・⑤⑥部分：10月上旬に灯具部分から雨漏り発生。  
(R6.10集中豪雨の日の午前半日程度)
- ・集会室のサッシ周りを修繕、その後同箇所は雨漏りなし。
- ・体育館も雨漏りしていた時期もあったが、修繕後雨漏りなし。

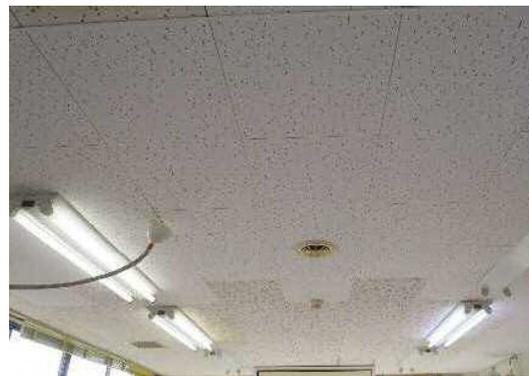
④集会室雨漏り受け

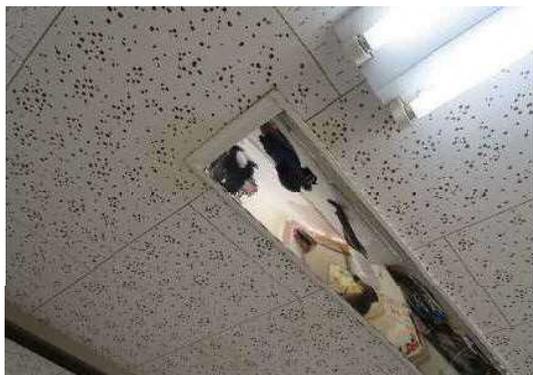
⑤集会室灯具雨漏り

- ・雨水を多く含んでいる断熱材（厚5cm）は重く、天井材の石膏ボードも水に弱い性質。また、吊り天井であり、雨水の加重は考慮されていないことから、天井が重みにいつまで耐えられるか不明。
- ・灯具部分からも雨漏りがあるなら、漏電（火災）の心配あり。
- ・幼児・児童の過ごす施設として安全性に不安がある。

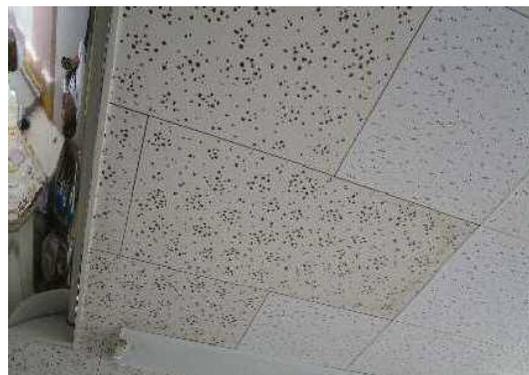
⑥集会室灯具雨漏り

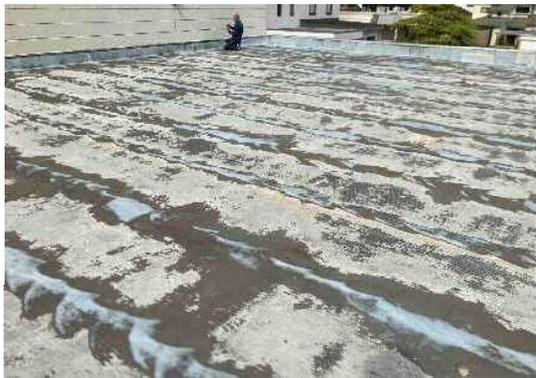
屋上（平面）

- ・屋上防水は劣化が激しく防水層が剥げて機能を果たしていない。
- ・外壁にはひび割れや塗材の膨れが多数あり。
- ・屋上、外壁が全体的に劣化しているため、雨水の侵入箇所は特定できない。よって応急的に手を加えても雨漏りが止まるとは思えない。

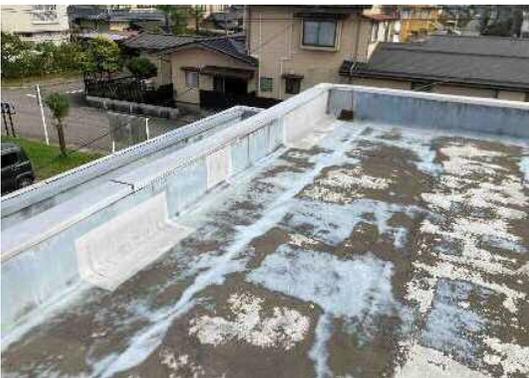
屋上（立ち上がり部分）※補修箇所あり

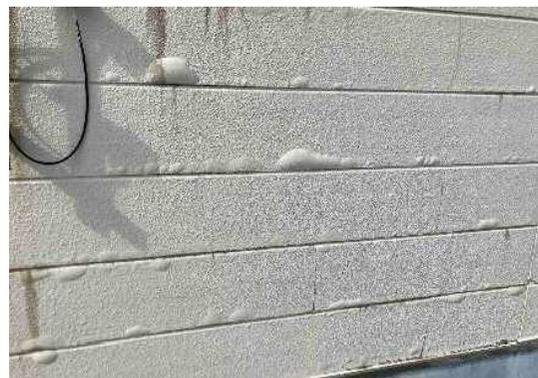
外壁（塗膜の膨れ）

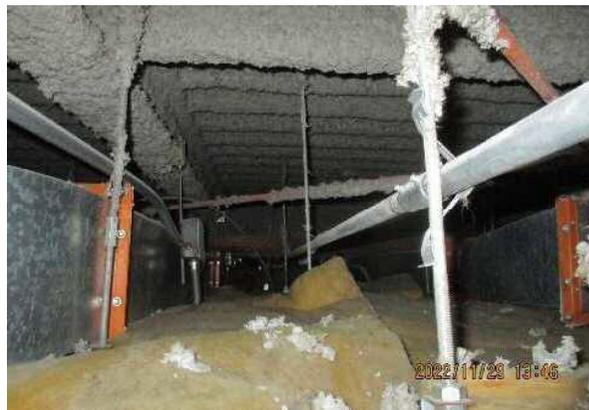
集会室天井裏 ※この写真のみR4.11.29撮影
