第3章 環境保全計画

第1節 環境保全の現状と課題

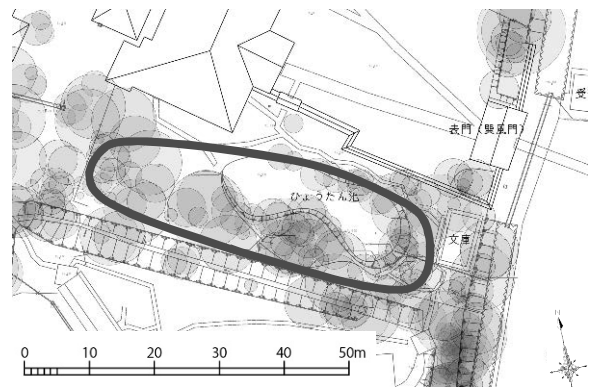
樹冠投影図 (ひょうたん池周辺)

笹川氏が居住していた頃に前庭や主庭で見られた苔が、銅板屋根から落ちる緑青の影響で育たず、排水の悪い箇所も多いため、生育が全体的に良くない状況にある。表門の北側と南側にそれぞれあるモミの枝が表門にかかってしまっており、伐採や整枝剪定が必要である。主庭のひょうたん池の周りは、自然木の密度が高く、護岸のラインが樹木によって隠れている。右の樹冠投影図からも分かるように、樹木が過密になっており、他の木との競合や被圧が見られ、一部の樹木は斜めに傾いた状態で生長している。また、今後建造物の保存に影響を与える可能性のある樹木として、建物に向って斜めに傾いているアカマツが数本、中庭で確認されている。実生木^{みしょうぼく}や過密になった樹木、生育状況の良くない樹木等は、積極的な伐採や整枝剪定を行い、庭園の景観の復元を目指す必要がある。

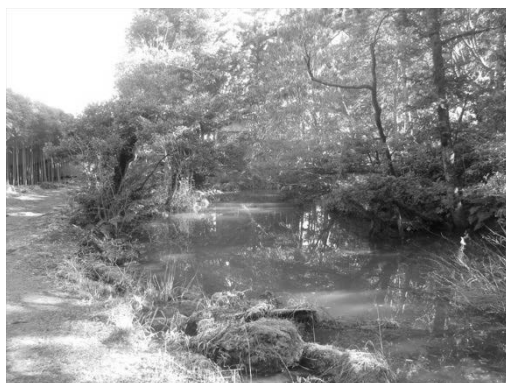
ひょうたん池周辺の様子

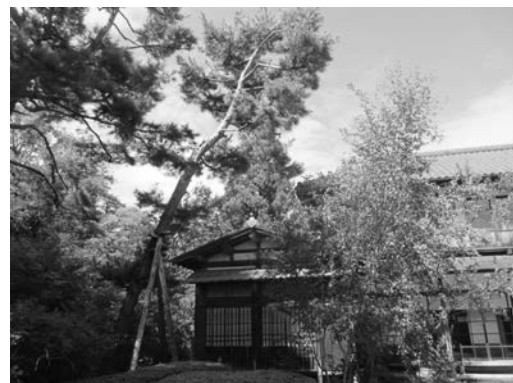
建物に向って傾くアカマツ

このうち特に中庭にあるアカマツ4本は、幹が傾いており、台風や強風により倒れると居室部や表座敷を直撃する可能性が高いと思われるため危険木（中庭）とする。

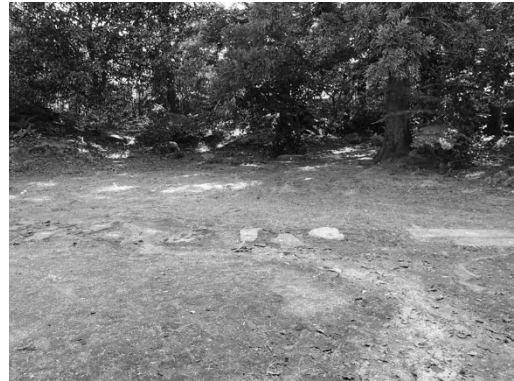
主庭内に配置されている飛石の一部は、地面に沈み込み地面と同じ高さになっているので、地表から浮かせるようにするために地面を削り、飛石の不陸を直す必要がある。また、飛石の配置が適当でないものがあり、修復を行う必要がある。ひょうたん池北側のマダケの中にある秋田石の石積は、用途が不明である。

沈み込んだ飛石

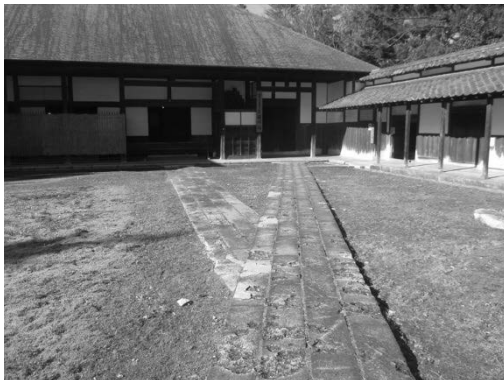
前庭に園路として配置されている切石は、後年に野沢石に張替えられた部分が除雪機の利用等によりぼろぼろになっており、屋敷の入口部分の景観を阻害していることから、改善する必要がある。また、降雨時や降雨後に切石が滑りやすくなっている。表座敷の式台周辺の舗装は、近代の仕様になっている。

劣化が進んでいる切石

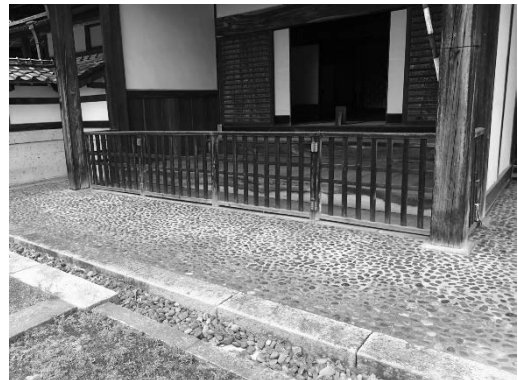
近代の仕様の式台周辺

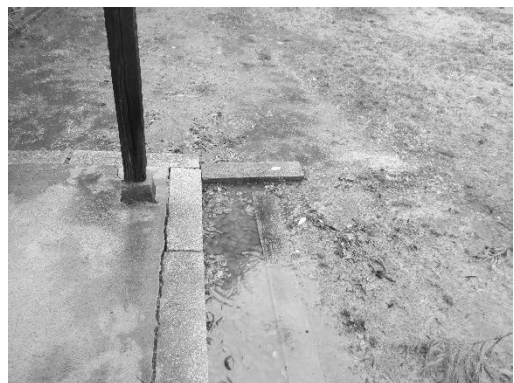
庭園内には、雨落や排水路が整備されているが、雨落の幅が狭くて浅いために機能しておらず、雨水の跳ね返りがあり、建物の野地板等に雨染みや腐朽の痕跡が見られることから、雨落の深さや幅の改善等の対応が必要である。排水路には落葉や土が溜まっており、機能していない箇所が多数見られ、敷地内の排水が滞りがちである。また、降雨後の主庭や中庭には水が溜まり、水が抜けない。

機能が低下している雨落

平成 35 (2023) 年度のリニューアルオープンを目指し、財源面も考慮しできるだけ一体的に整備を行い完了させる。このうち、建物の雨落機能の低下は、オーバーフローして庭に影響するだけでなく、建物本体にも影響が及ぶことも想定されるため、緊急性が高いものとして優先的に対処する。また、雨落機能の低下の対処の後に、常時水溜りができる部分の対処や排水溝の落ち葉が堆積しないよう対処するとともに、雨水排水施設の基盤を整える。

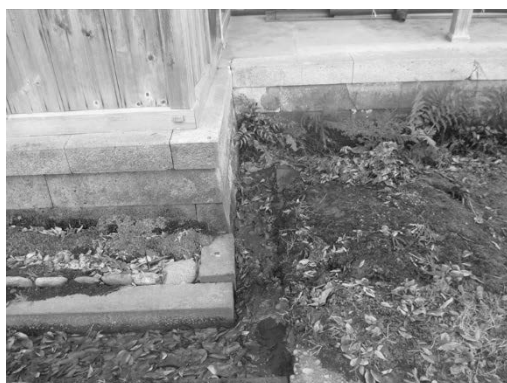
落葉や泥が堆積した排水路

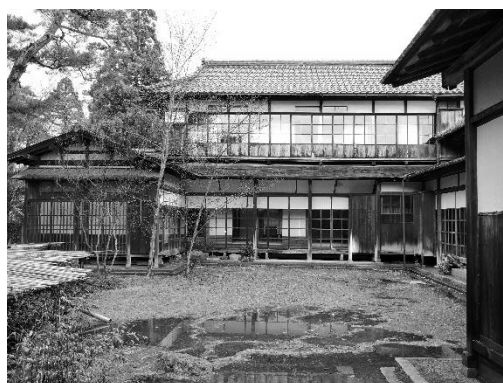
水はけの悪い中庭

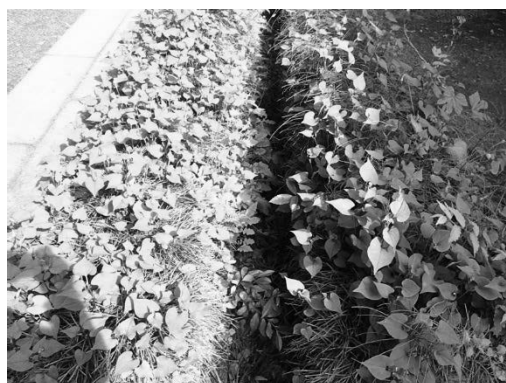
建物周りでは、庭園や屋敷外周と比較して樹木の密度は少ないが、管理の手が回らないため園路沿いには落ち葉や枯れ木が放置されたままであったり、灌木類の隙間から雑草の繁茂が見られ、訪れた人へ荒れた印象を与えている。リュウノヒゲは、建物周りの北側の園路と排水路の間に複数箇所あるが、リュウノヒゲが伸びすぎて排水路の中へ入り込んでいるので、整理する必要がある。

リュウノヒゲと雑草

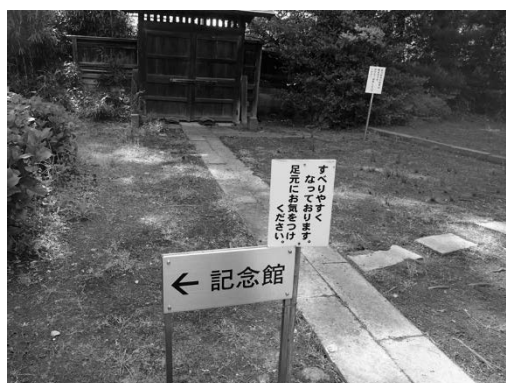
園路として配置されている切石は、全体的に大きな損傷は見られないが、複数箇所で見られる割れや欠けが確認されており改善が必要である。また、特に日当りの悪い箇所では、降雨後に大変滑りやすくなっており、注意喚起の看板が設置されているが、来館者の安全な歩行を確保するためにさらなる改善が必要である。

注意を促す看板

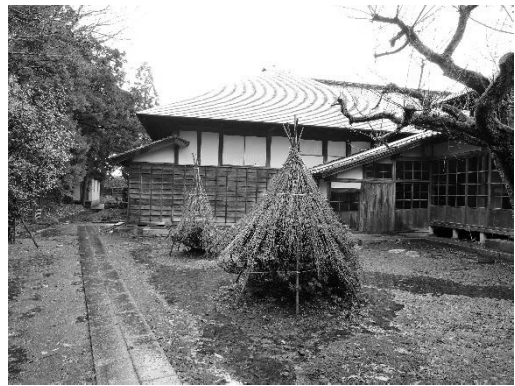
建物周りでも庭園内と同様に、雨落や排水路の機能に課題を抱えており、排水が滞っている箇所が複数ある。特に、流しと勝手場の中の飛石のある空間は、降雨や融雪後に勾配の低い場所に水溜りができてしまい、水が抜けにくい。この水はけの悪さは、ヒラドツツジやサツキの生長の妨げになっている。また、園路沿いで、来館者が往来する場所なので、改善が必要である。

水はけの悪い空間

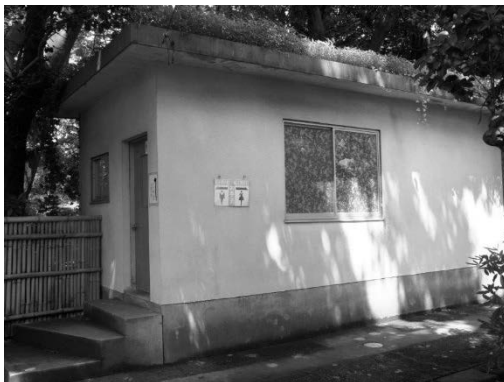
前庭から下男部屋と外便所の間を抜けると、来館者用のトイレが真っ先に視界に入る。来館者にとって、屋敷の出入口のすぐそばにトイレがあることは便利であるが、旧笹川家住宅との景観的な整合性がとれていないので、配慮が必要である。

周辺の景観と整合性のないトイレ

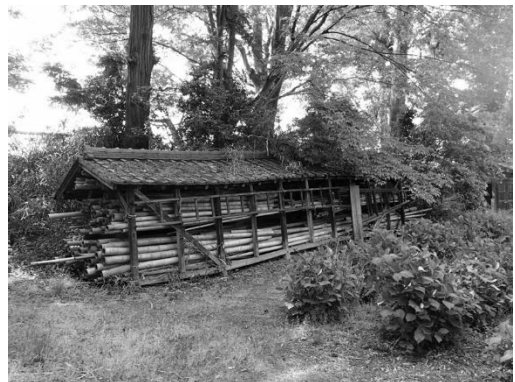
裏門（乾天門）の南側に、雪囲いに使用する竹を収納しているが、小屋の上部が朽ちてきて雑然とした印象を与える。園路から目につきやすいので修復を検討する必要がある。

荒れた印象を与える小屋

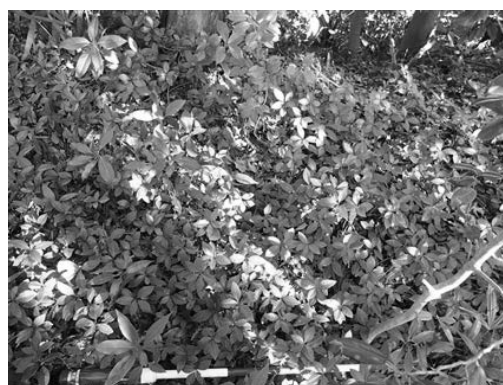
屋敷外周では、実生^{みしょう}の植物が数多く確認されている。敷地北側では、次ページに示すエリアⅠの1m×1mの①の中にアオキ、シロダモ、ヤブツバキの実生が見られた。エリアⅡでは、1m×1mの②の中にシロダモ、1m×1mの③ではヤブツバキの実生が多く見られた。また、平成19年度と平成27年度の樹冠投影図を比較すると、エリアⅠ、Ⅱ共に、常緑広葉樹の数が大幅に増加していることがわかる。エリアⅢでは、特にヤマモミジの実生が多く確認されている。

屋敷外周に生えている実生木

息していた樹種の生育環境に悪影響を与える。既存木の健全な生育環境を保全するために、大きく育ってしまった自然木を除いた自然木を選定し、伐採を検討する必要がある。

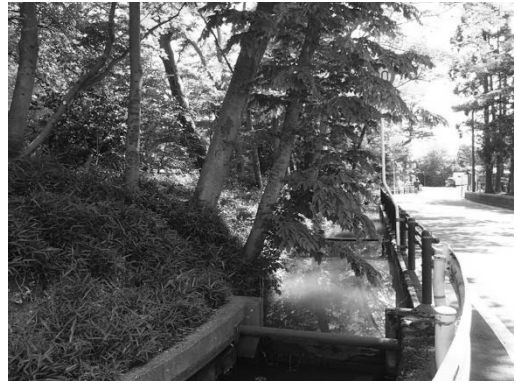
屋敷外周の堀では、ガス管、水道管、上下水道用の管が剥き出しのまま堀の上に渡されており、景観を損ねている。特に裏門（乾天門）周辺は排水が悪く、流れの滞留や、堀水の濁りのために、汚れた印象を与えている。定期的な堀の浚渫や排水計画を検討するとともに、既設配管の設置場所の変更等の環境整備を行う必要がある。

土塁上の樹木と堀にかかるパイプ

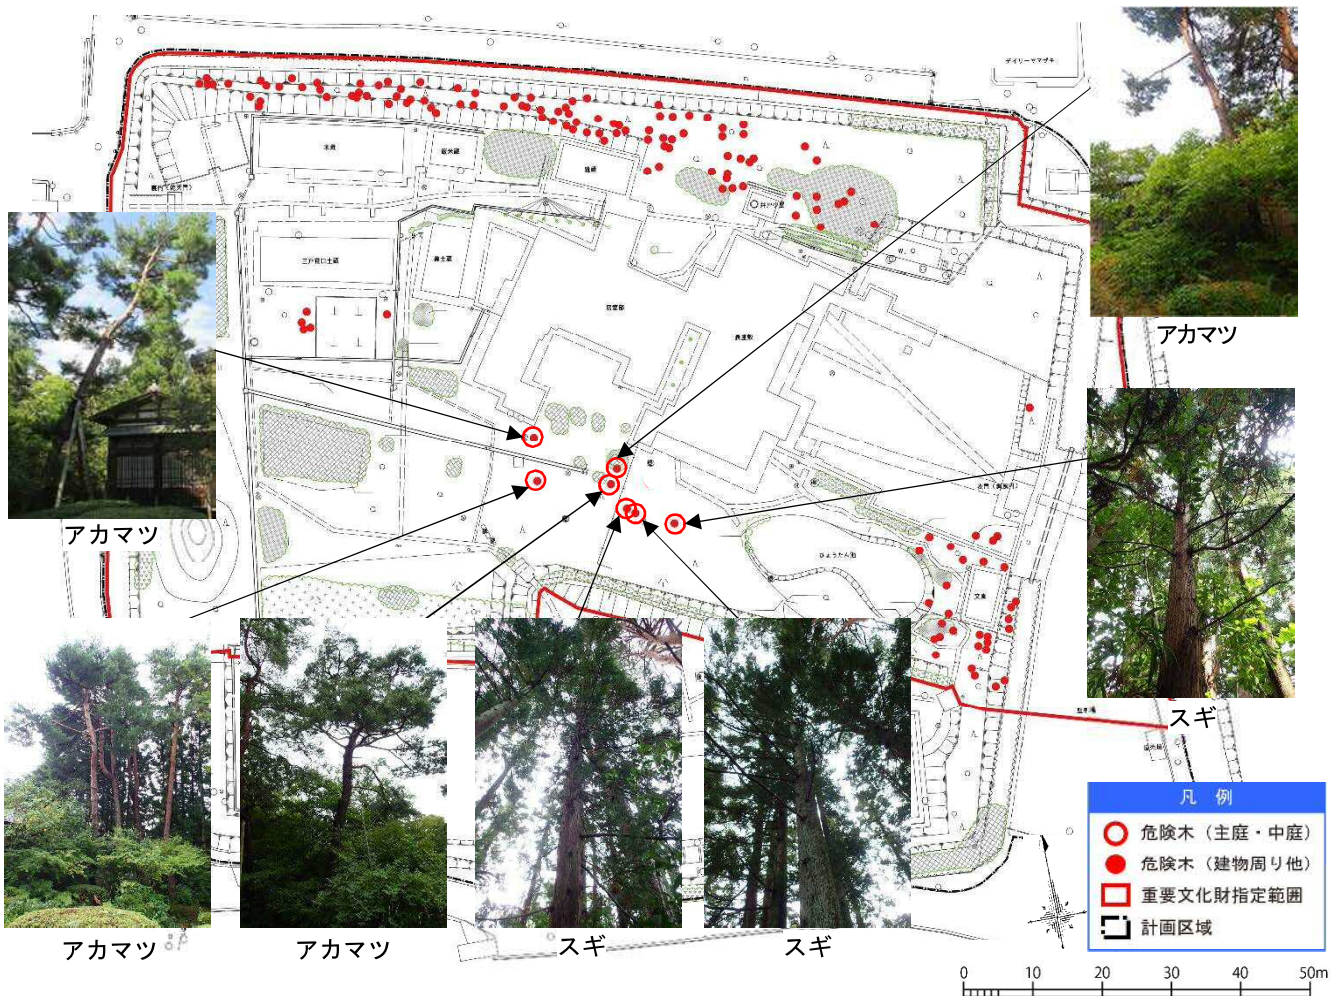
図3-21 危険木（建物周り他）と危険木（主庭・中庭）位置図

敷地内において、自然災害時の暴風等により建物への影響が危惧される樹木が多数ある。建物周りの高木のうち、倒伏した場合各建物の軒先及び屋根に被害を及ぼすと思われる樹高の樹木を危険木として抽出した。敷地北側の米蔵、飯米蔵、雑蔵付近やひょうたん池の東側の文庫付近は特に危険木の数が多くなっている。これらの危険木（建物周り他）は、台風や強風により倒れると建物が損壊する可能性が高いため、伐採が必要である。

主庭の西側にあるスギ3本も樹高が高く、台風や強風により倒れると表座敷を直撃する可能性が高い。また、周辺樹木と競合していることから危険木（主庭）とみなし、伐採するなどリスク回避をすべき樹木とする。

危険木（主庭・中庭）・危険木（建物周り）・危険木（堀・道路）は、伐採の対策を講じる。

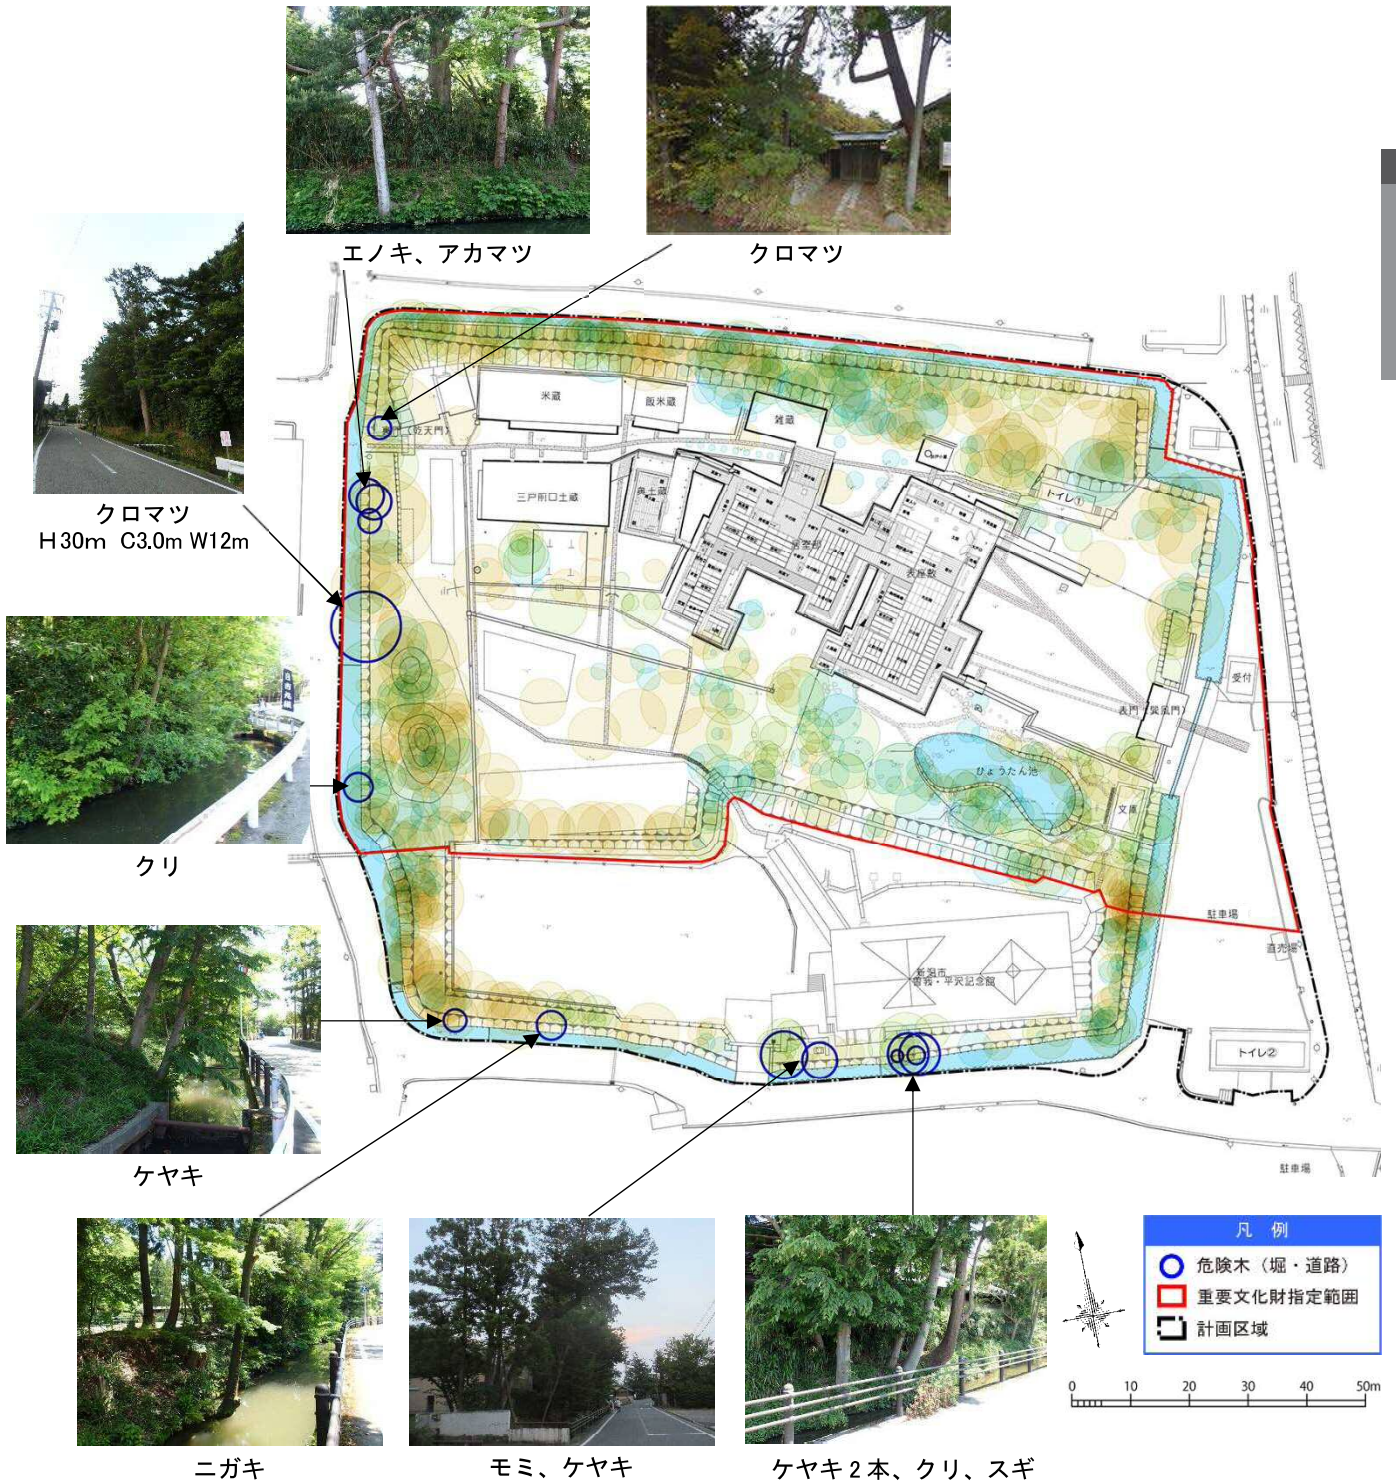
図3-22 危険木 (堀・道路) 位置図

道路へ向って傾斜・衰弱している樹木を危険木 (堀・道路) とし、下図で示している。これらの危険木 (堀・道路) は、自然災害時の暴風や降雪等により倒木した場合、交通の妨げや通行人への影響も想定される。また、これらの樹木は併せて土塁や堀への被害も懸念される。ただし、裏門北のクロマツは既に枯れかかっているため伐採するが、西側のクロマツは胸高直径3.0mと樹齢も古く歴史的な意味も認められると思われるため支柱での対策を検討する。

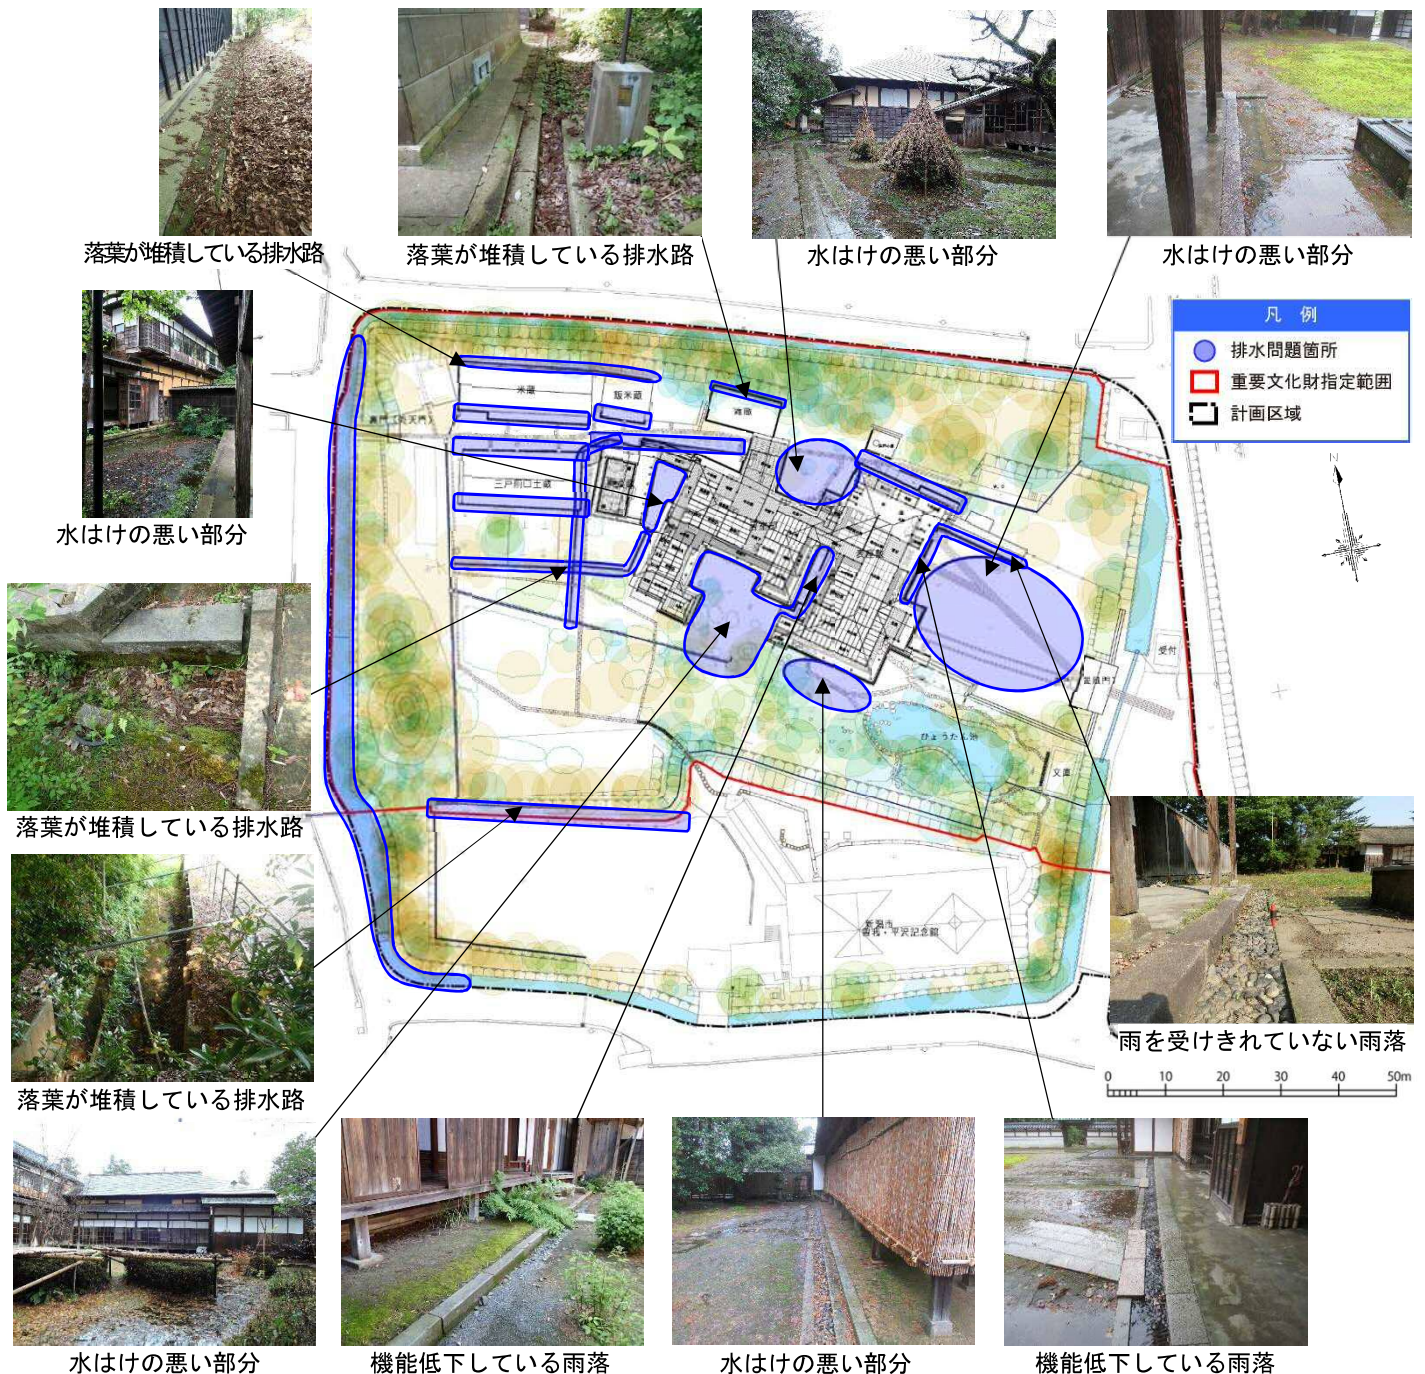
図 3-23 排水路・堀課題図

落葉や泥の堆積により、排水路が正常に機能していない箇所が複数確認されている。降雨の後に雨落からの水が排水路へうまく流れなかったり、大きな水溜りができたりする場所があり、水はけの悪い庭になっている。

定期的な堀の浚渫を行うことで、落葉や泥の堆積を防ぎ、堀の水の滞りを起こさないように努める。
