1. インフラ維持管理における新技術導入の背景

2. 橋梁維持管理に関する新技術の実装

3. 新潟市の橋梁維持管理戦略シナリオと新技術導入の方向性

【2】新技術の本格導入 & 実証実験（タブレット点検）

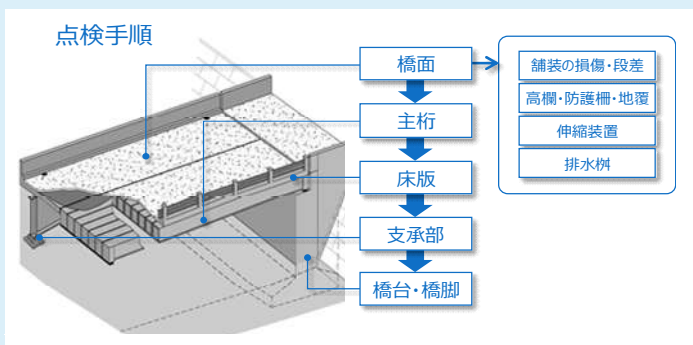
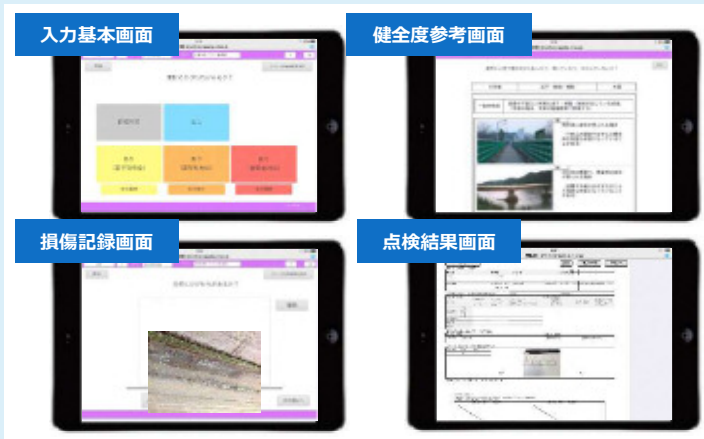
■ タブレット点検の概要

タブレット点検は、長岡高専井林教授の開発したアプリケーションを用いて実施する。

タブレット点検は、下記に示す手順で全18項目のチェックによって完了する仕組みである。

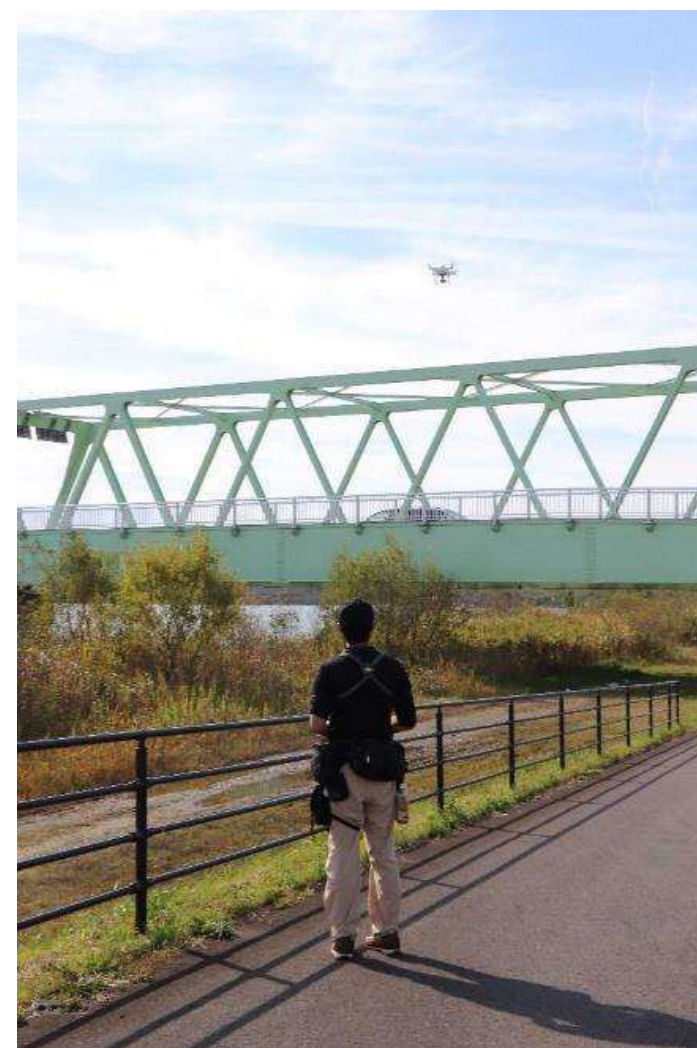
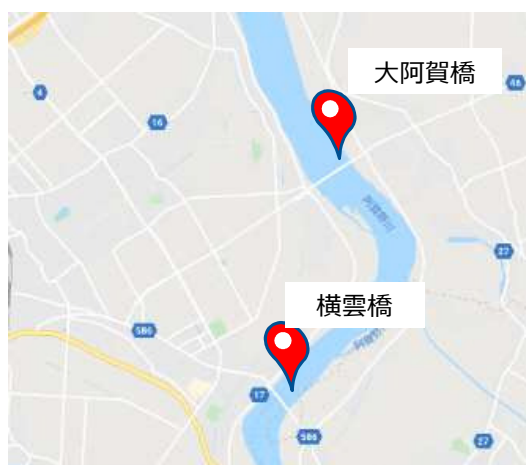
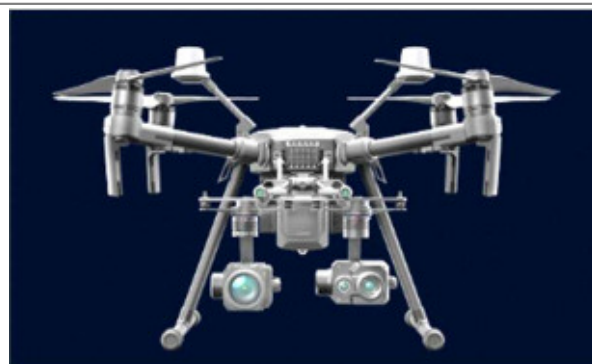
撮影場所	大阿賀橋、横雲橋
撮影手法	カメラ搭載ドローンを飛行させて、以下のポイントを撮影 ① 橋脚の近接撮影（3～5メートル程度離れたところからの撮影） ② 鋼構造部分（高力ボルト等）の撮影（8メートル程度離れたところからの撮影） ③ 橋梁全体の撮影（全体が撮影可能な距離を確保しての撮影）
実施日	1回目：令和元年11月 7日（木）…主にデータ収集としての撮影 2回目：令和元年12月12日（木）…主に作成システムの実証実験
取得情報	① 橋脚のひび割れ箇所の位置および、ひび割れの状態（幅、長さ） ② 高力ボルト等の錆および、欠損箇所の位置 ③ 橋梁全体の形状
取得情報の利用目的	① AI開発時の教師データ（学習データ） ② システムの検証データ ③ システムのデモンストレーションデータ（損傷検出箇所・橋梁の全体図の表示）

使用機材：
DJI社製 MATRICE210 RTK V2 ほかに2機

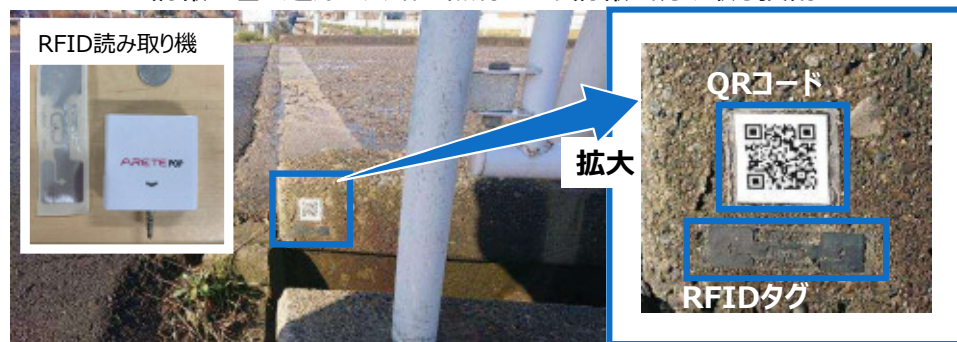
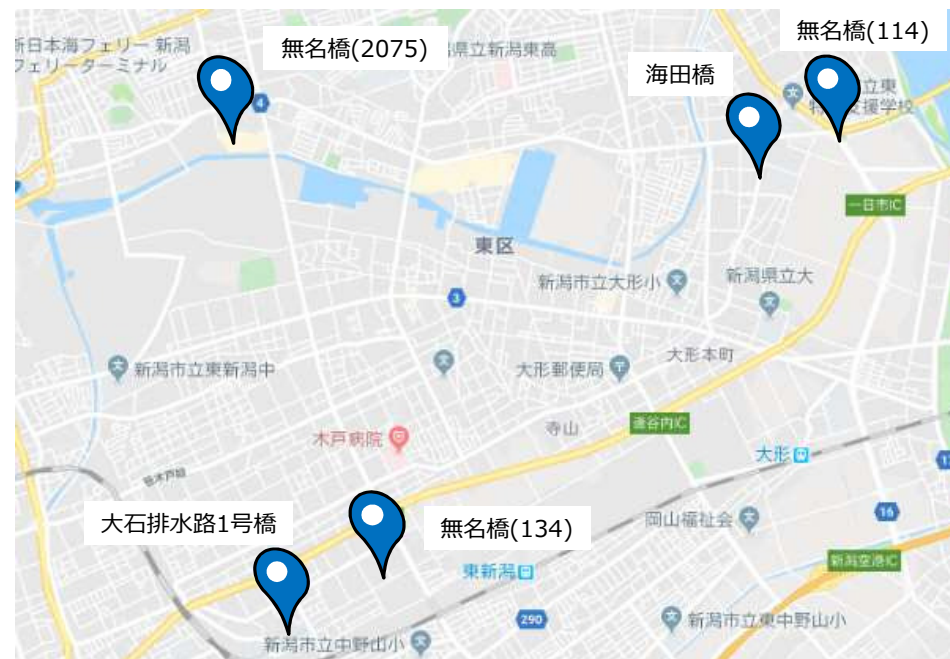
東区の5橋を対象に、橋梁にRFIDタグおよびQRコードを貼り付け、タブレットで情報を読取ること、橋梁名を特定する仕組みが構築可能か検証を行った。

※RFID（radio frequency identifier）
⇒ID情報を埋め込んだタグから無線により情報を読み取る技術

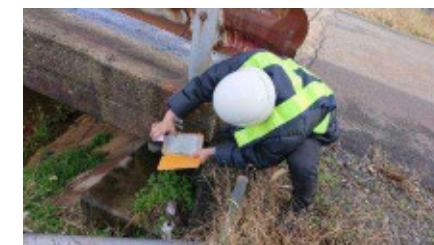
- ✓ RFIDタグは、読み取り機を20cm位まで近づけないと、情報を読み取ることは出来なかった。
- ✓ 床版下面に貼り付けたRFIDタグから情報を読み取ることは出来なかった。
- ✓ コンクリート以外の鋼部材にRFIDタグを貼り付けた場合、読み取れない現象が起きた。

RFIDタグがどこに貼り付けられているかを把握して接近する必要がある。
RFIDタグを用いた橋梁特定は現在の読み取り精度からは困難か？

- ✓ QRコードは特に問題なく読み取ることが出来た。
- ✓ QRコード（RFIDタグ）を貼り付ける際に、コンクリート等の凹凸によって両面テープでは貼り付け不能であり、接着剤が必要であった。

QRコードは情報の読み取りという点では問題はない。しかし、5年に一度の定期点検を考慮すると、QRコードは少なくとも、**5年間は剥がれない仕様が必要。**（今回貼り付けたQRコードは、このまま曝露試験を実施）

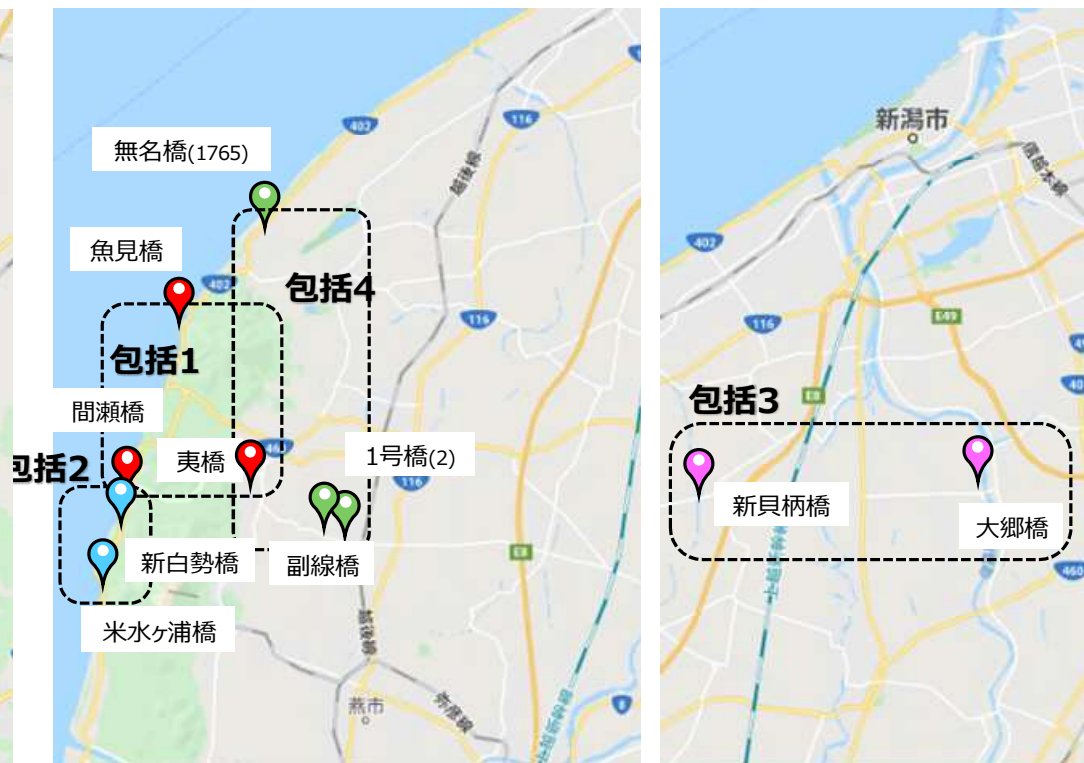
【西部土木事務所 包括対象橋梁】

橋梁名	路線名	市町村名	橋長 (m)	架設年度 (西暦)	幅員 (m)	橋の種類	健全度	シナリオ			修繕内容 (計画含む)	
								管理区分	戦略シナリオ	健全度回復		
包括対象1												
間瀬橋	402号	西蒲区	36	1973	10.7	鋼橋	C2	2	ハイスペック	●	断面修復工	
魚見橋	402号	西蒲区	30	1975	9.95	鋼橋	C2	2	ハイスペック	●	断面修復工	
夷橋	新潟寺泊線	西蒲区	8.8	1990	8.5	PC橋	C2	2	ハイスペック	●	断面修復工	
包括対象2												
米水ヶ浦橋	402号	西蒲区	8.2		8.9	RC橋	C2	2	ハイスペック	●	ひび割れ注入工、断面修復工	
新白勢橋	402号	西蒲区	6	1969	11.42	RC橋	C2	2	ハイスペック	●	ひび割れ注入工、断面修復工	
包括対象3												
大郷橋	新潟中央環状線	南区	137	1965	6.9	鋼橋	C2	2	ミニマム	●	塗装塗替工	
新貝柄橋	新潟中央環状線	西蒲区	19.9	1983	12.3	鋼橋	C2	2	ハイスペック	●	塗装塗替工	
包括対象4												
無名橋(1765)	402号	西蒲区	6	1972	8.8	RC橋	C3	2	ハイスペック	●	断面修復工	
1号橋(2)	新潟五泉間瀬線	西蒲区	2.5	1969	8.4	RC橋	C3	2	ミニマム	●	断面修復工	
副線橋	新潟五泉間瀬線	西蒲区	3	1961	7.2	RC橋	C3	2	ミニマム	●	断面修復工
