# 第1章 計画の概要

「重要文化財旧笹川家住宅保存活用計画」を策定するにあたり、「旧笹川家住宅保存活用計画策定検討委員会」(以下「検討委員会」という。)を設置し、市民、関係団体、学識経験者などからの幅広い意見を聴取し、多方面から意見交換を行いながら検討した。

旧笹川家住宅（新潟県新潟市南区味方） 11棟

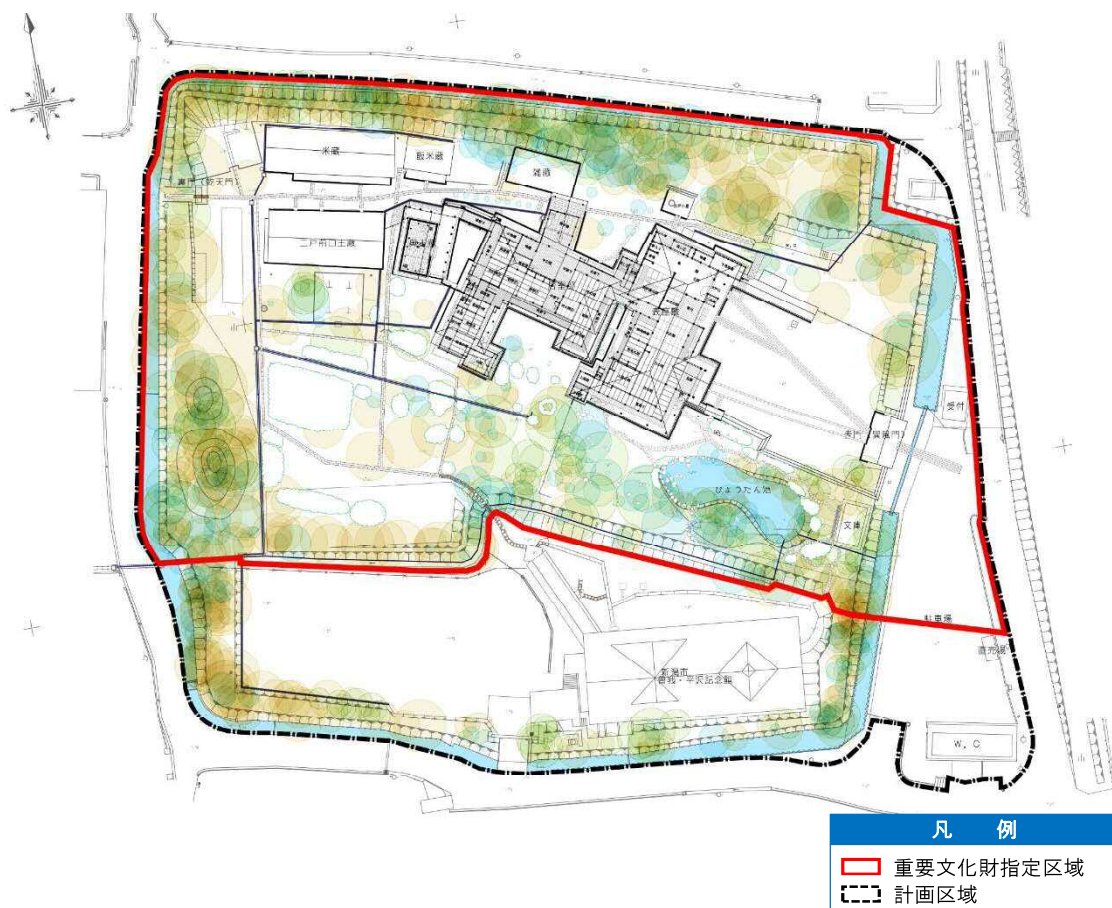
図1-13 計画の対象範囲

計画区域は、重要文化財（建造物）指定区域である旧笹川家住宅表座敷及び台所はじめ11棟、宅地及び墳墓地（14,252.24㎡）の屋敷地全体と本重要文化財と一体的な堀・土塁及び郷土の偉人伝承施設（曾我・平澤記念館）とその敷地他を含む区域全体とする。
