#### 児童福祉施設等に設置している遊具等の安全管理の強化について

### 都市公園における安全確保について

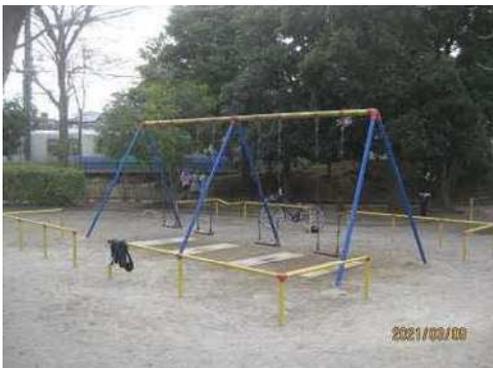
- ・本事故は、12歳女児が着座姿勢でブランコを漕いでいたところ、振り出そうとした足先が安全マットの後端部にできていた段差に引っ掛かり、足首を捻り、右足首関節外側及び右足趾の靭帯を損傷したもの。
- ・令和元年度の遊具点検で吊り部と地面とのクリアランス不足等により不適の判定を受けていたが、同様の指摘を受け令和2年度に吊り部を交換した公園に比べ、吊り部材の摩耗状況が過少であると判断し、交換実施を令和3年度に予定し、何も対応していなかった。

事故現場

- ・事故発生後、吊り部を梁に巻き上げて固定し、安全柵内への立入禁止措置を講じた。今後吊り部及び安全マットの交換を予定している。

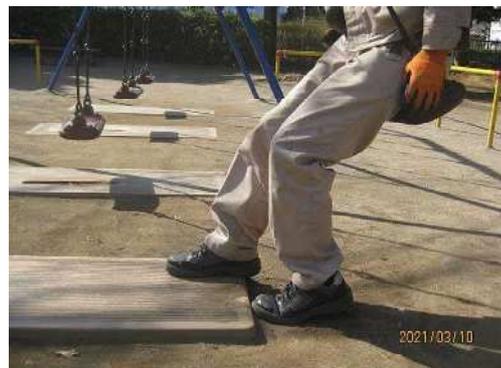
事故発生状況

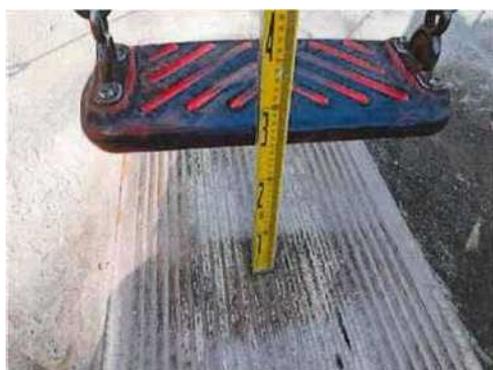
令和元年度点検状況 クリアランス 250mm

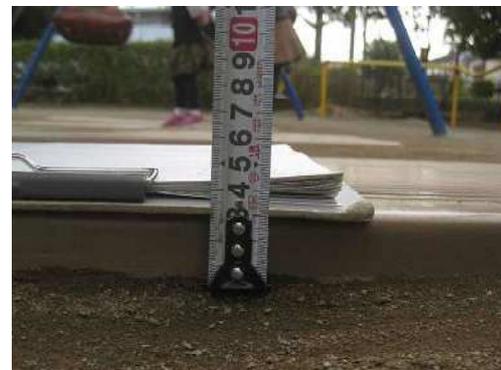
また、事故当時は安全マット周囲が掘れて、約3cmの段差ができていた。

安全マット段差

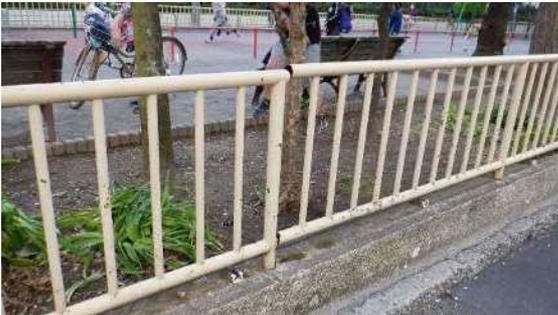
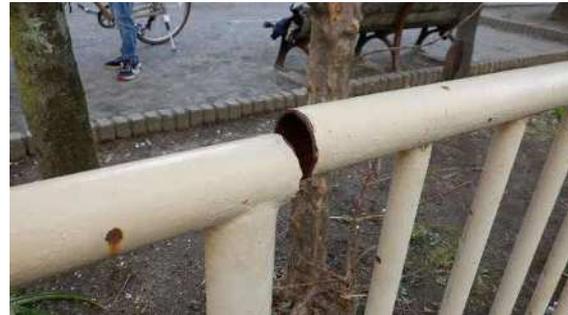
- ・本事故は、10歳男児が植栽地内のパイプ柵沿いを走っていたところ、腐食により破断したパイプ柵に右手人差し指が挟まり、走っていた勢いで指を骨折したもの。
- ・公園管理者は、柵の公園側は植栽地のため公園利用者の立入りを想定しておらず、パイプ柵の点検は実施していたものの、破断状況の把握はできていなかった。公園は道路に囲まれており、外周パイプ柵は道路側から触れることが可能であった。
- ・事故発生後、公園管理者において事故箇所をテープで覆い、立入禁止テープとカラーコーン設置を実施した。

パイプ柵破断状況

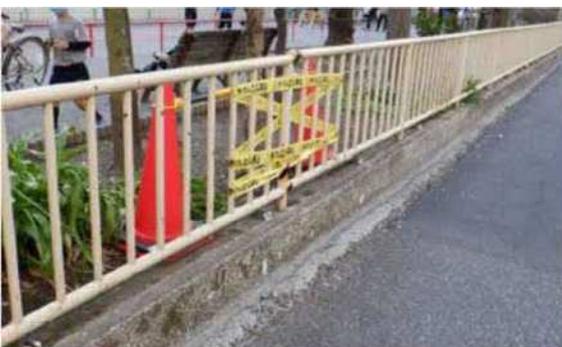
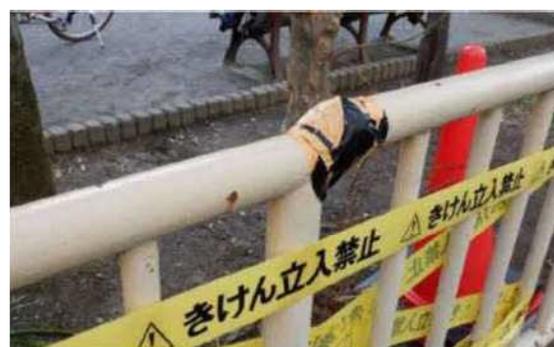
事故後措置状況
