第3章 環境保全計画

第1節 環境保全の現状と課題

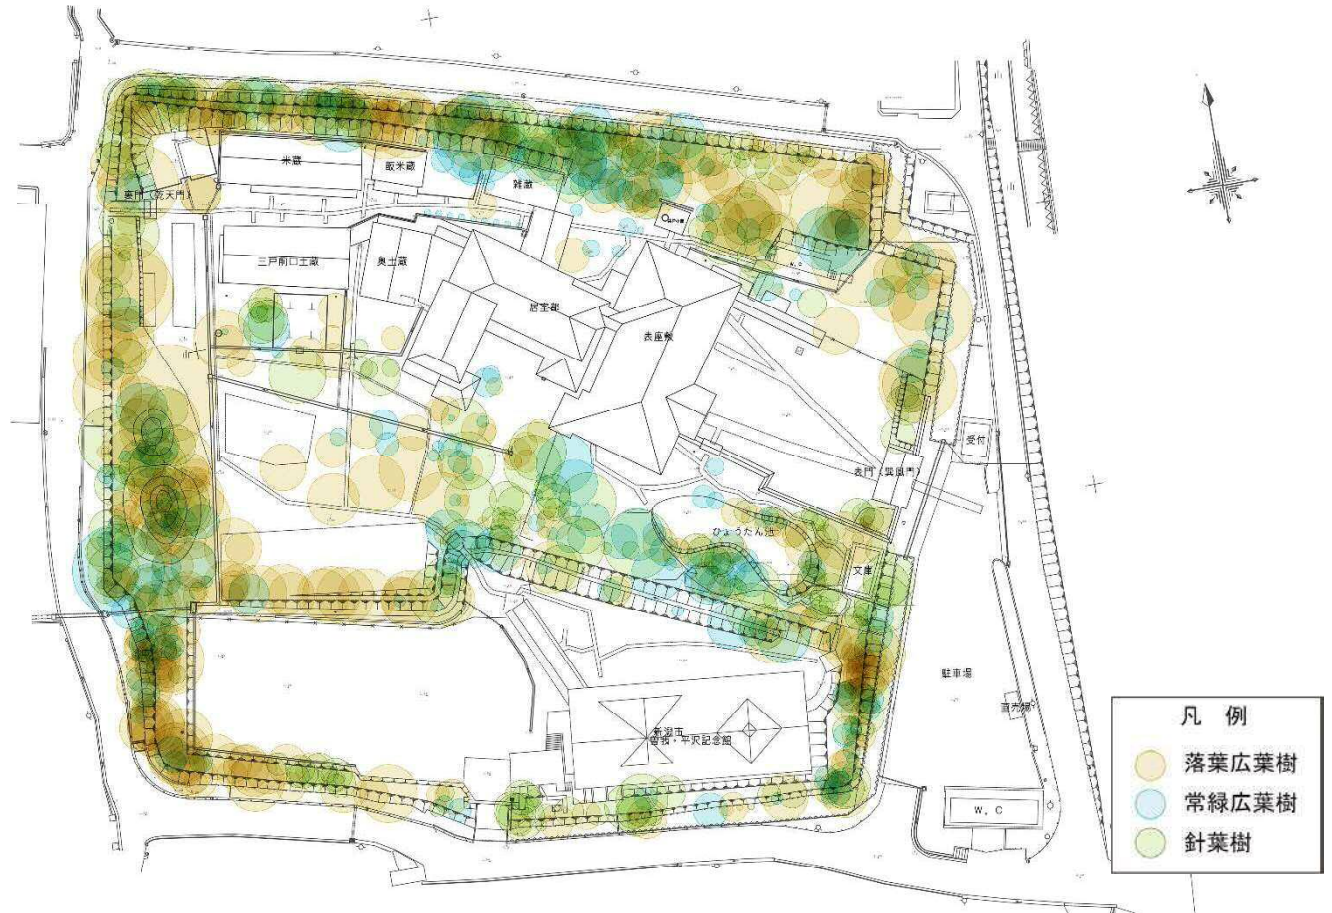
図 3-13 平成 27 年度樹木調査 樹冠投影図

旧笹川家住宅の庭園等の傾向として、スギやケヤキ等の高木類が密集しており、樹冠が重なりあっている。落葉高木樹は葉張りが針葉樹や常緑広葉樹より大きなものが多く、樹冠が重なり合い密集している箇所が多く見られる。特に雑蔵から飯米蔵の北側では、平成 19 年度の調査時から落葉広葉樹であるケヤキと、シロダモ等の常緑広葉樹がさらに生長し、多くの樹冠が重なり合っている。また、敷地南西側では、ヤブツバキやシロダモの常緑広葉樹の生長及び数の増加により、激しく重なり合っていることがわかる。曾我・平澤記念館の南側の水路に面した場所は、平成 19 年度の調査以降にスギやトウネズミモチ、ヤブツバキ等の複数の樹木が伐採されており、樹冠の重なりは一番少ない状況にある。駐車場の西側は、ヤマモミジの生長及び数の増加が著しく、ひょうたん池の南側にかけては、ヤブツバキ等の常緑広葉樹と針葉樹のスギの葉張りが大きくなり、樹冠が重なり合う箇所が増加している。表座敷の南側では、特にスギの生長が顕著である。

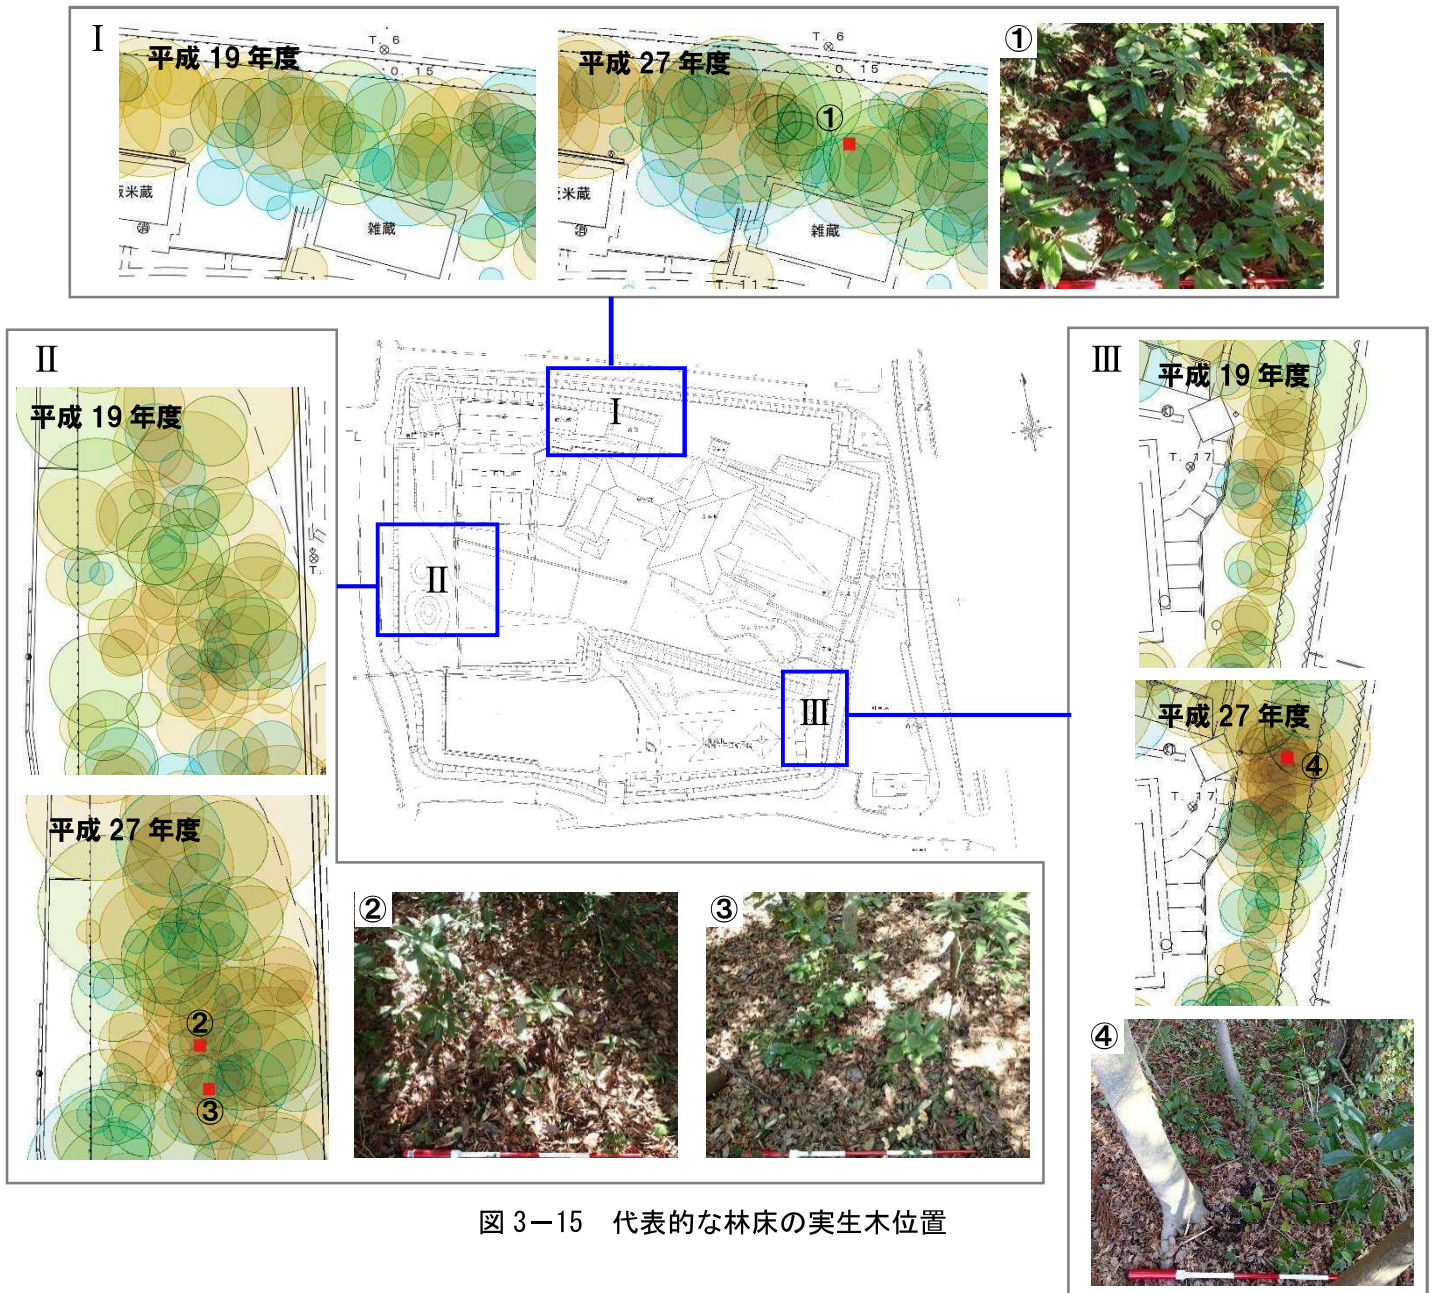
図 3-15 代表的な林床の実生木位置

実生の植物をこのままの状態にしておくと、いずれ生長した樹木となり、敷地内における樹木の密度は現状よりもさらに過密になることが想像でき、もともと旧笹川家住宅に生

息していた樹種の生育環境に悪影響を与える。既存木の健全な生育環境を保全するために、大きく育ってしまった自然木を除いた自然木を選定し、伐採を検討する必要がある。

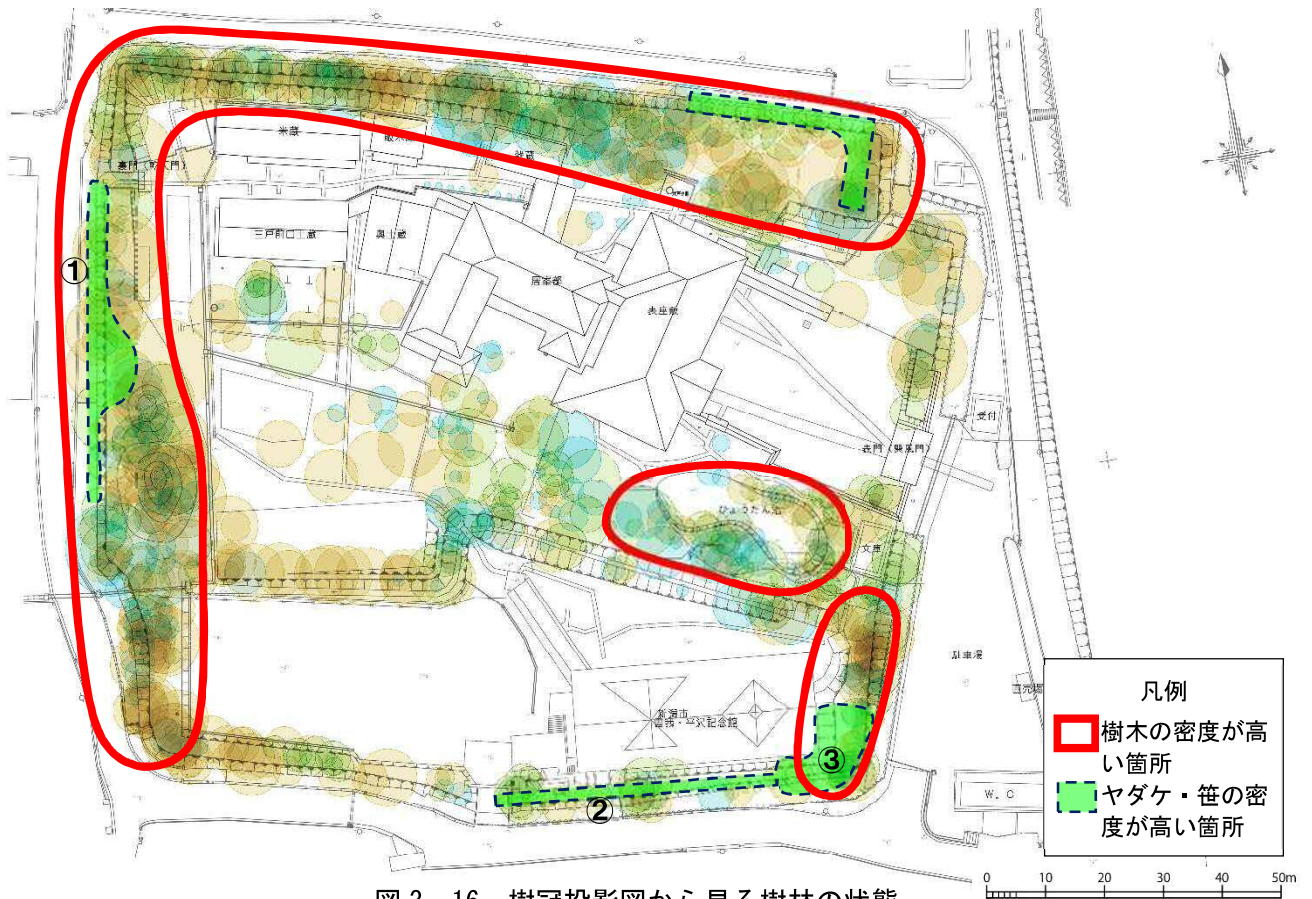
図 3-16 樹冠投影図から見る樹林の状態

特に敷地北側は、ユズリハ、ヤブツバキ、アオキ等の自然木が多く、樹木の密度も高い。旧笹川家住宅の庭園の外周部については、樹冠投影図からも分かるように、非常に過密になっており、土塁上の樹木の競合や被圧が複数箇所で確認されており、一部樹木は堀から道路へ向かって傾斜し、衰弱した樹木が見られ、落ち葉や倒木の可能性が考えられるため、対応を検討する必要がある。

平成 19 年度の調査時に指摘を受けていた樹林下層部のヤダケについては、平成 25～26 年度にかけて行われた伐採工事により改善が見られるが、敷地西側や曾我・平澤記念館の南側については、さらなる伐採や整枝剪定を行う必要がある。また、曾我・平澤記念館の東側に自生する笹が繁茂しており、周辺樹木の生育に悪影響を与えている。

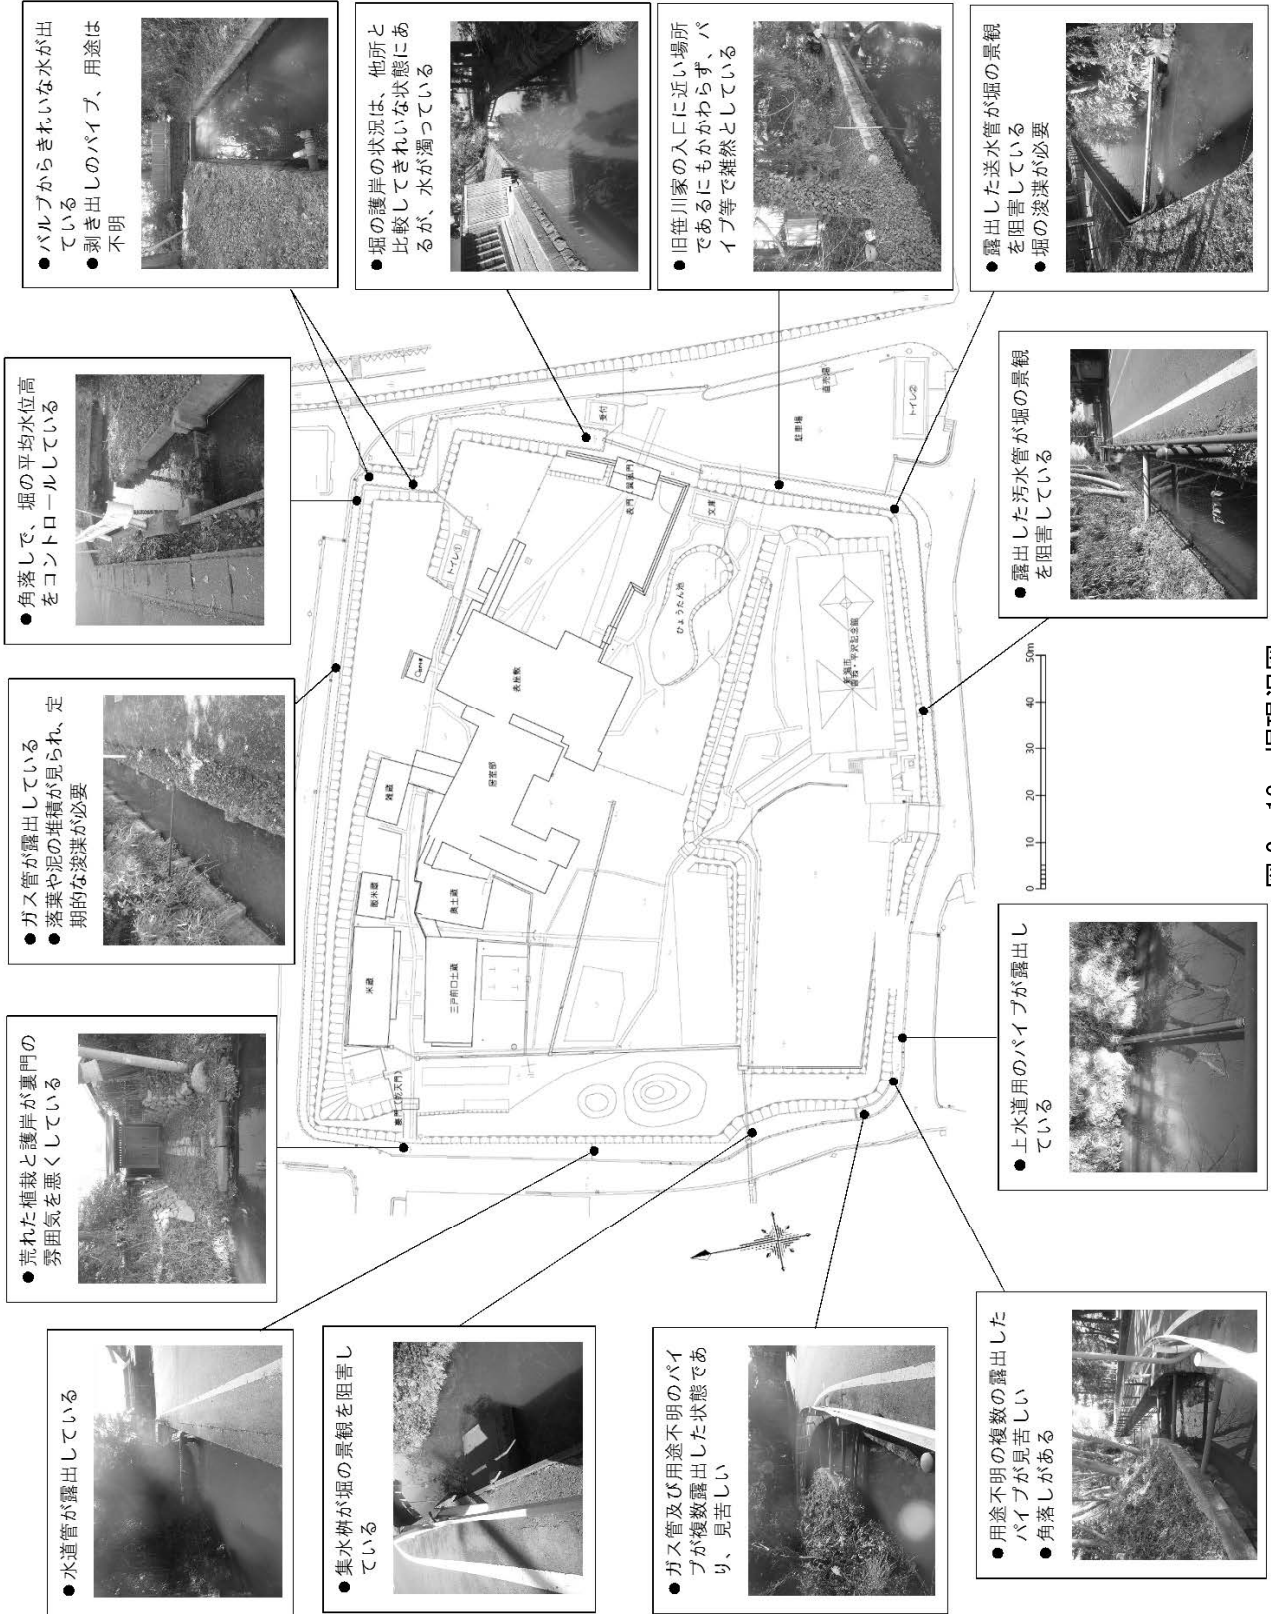
図3-18 堀現況図

屋敷外周の堀では、ガス管、水道管、上下水道用の管が剥き出しのまま堀の上に渡されており、景観を損ねている。特に裏門（乾天門）周辺は排水が悪く、流れの滞留や、堀水の濁りのために、汚れた印象を与えている。定期的な堀の浚渫や排水計画を検討するとともに、既設配管の設置場所の変更等の環境整備を行う必要がある。
