## 早通児童センターの雨漏りに関するご意見と今後の対応について

【集会室及び図書室天井】

R6.10.18 財産活用課・専門業者・北区健康福祉課及び早通児童センター職員で、現状の雨漏りの状況及び屋上や外壁、内部の現地確認を実施。

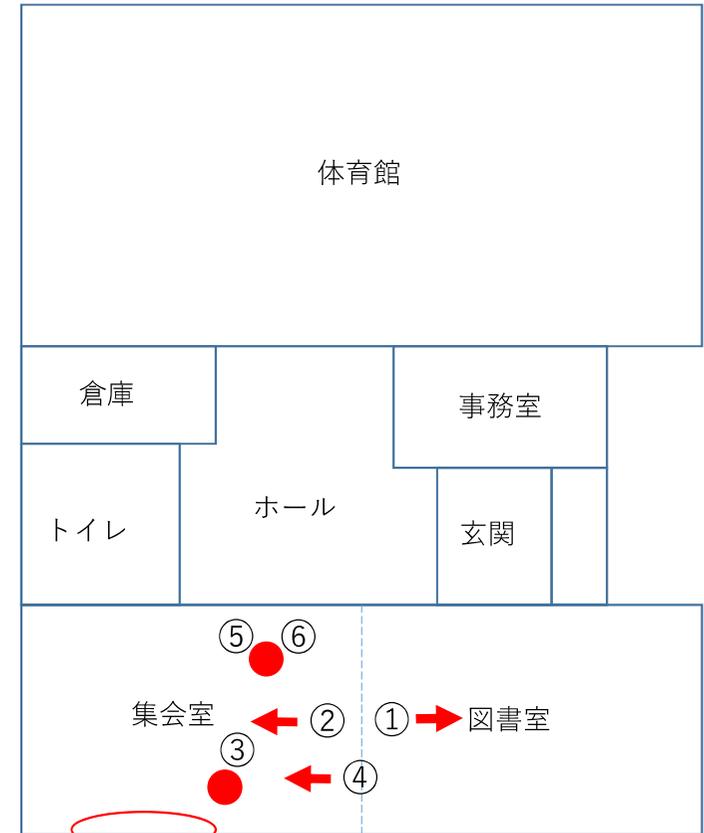
【早通児童センター平面図】

※番号は撮影箇所・方向

- ・③④部分：R5.12～R6.3.16に雨漏りあったが今は止まっている。
- ・⑤⑥部分：10月上旬に灯具部分から雨漏り発生。  
(R6.10集中豪雨の日の午前半日程度)
- ・集会室のサッシ周りを修繕、その後同箇所は雨漏りなし。
- ・体育館も雨漏りしていた時期もあったが、修繕後雨漏りなし。

- ・屋上防水は劣化が激しく防水層が剥げて機能を果たしていない。
- ・外壁にはひび割れや塗材の膨れが多数あり。
- ・屋上、外壁が全体的に劣化しているため、雨水の侵入箇所は特定できない。よって応急的に手を加えても雨漏りが止まるとは思えない。

- ・天井のあちこちに雨漏れの跡のような茶色いシミあり。
- ・天井裏の断熱材が雨水を吸っており、その吸水の限界がくると雨水がにじみ出て、雨漏りをしているのでは。

- ・雨水を多く含んでいる断熱材（厚5cm）は重く、天井材の石膏ボードも水に弱い性質。また、吊り天井であり、雨水の加重は考慮されていないことから、天井が重みにいつまで耐えられるか不明。
- ・灯具部分からも雨漏りがあるなら、漏電（火災）の心配あり。
- ・幼児・児童の過ごす施設として安全性に不安がある。

- ・業者等の助言より、施設の安全性が担保できない状況であり、最悪の場合、子どもたちの生命にかかわるため、集会室および図書室の継続利用は困難。
- ・特に冬季の天候時（融雪時など）に、これまで雨漏りの状況が悪化しているため、降雪前にすみやかに対策を行う必要がある。
