白根市文化財調査報告(3)

白根市内埋蔵文化財試掘調査報告書

付・平成13年度～15年度調査報告

白根市教育委員会

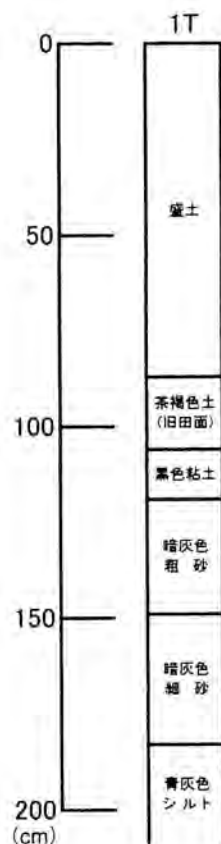
第17図 戸頭地区土層柱状図(S=1/20)

土層は地表面から約70～120cmが盛土で、その下に水田耕作土が堆積し、以下は細砂・粘土・シルトの互層となっている(第17図)。遺構・遺物は発見されなかった。

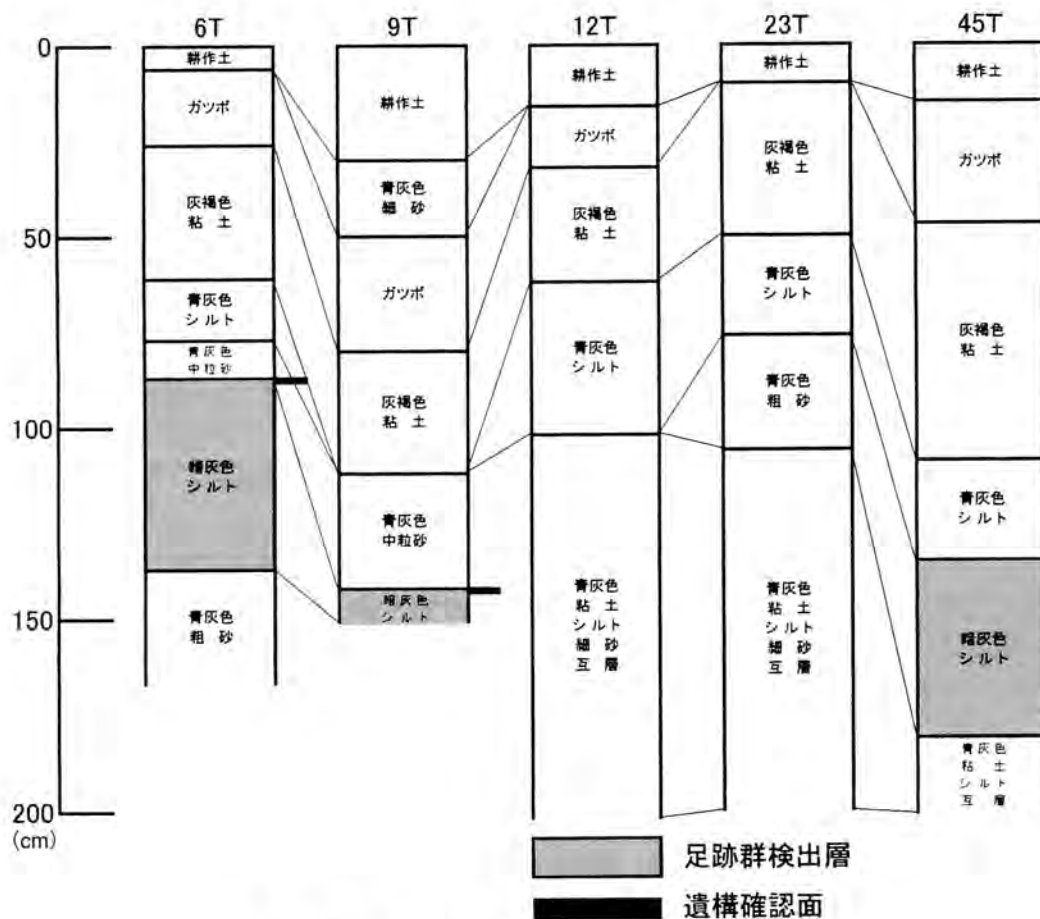
第 25 図 上下諏訪木地区土層柱状図(S=1/20)

土層は低湿地性の堆積で、水田耕作土の直下に薄いガツボが堆積し、以下は粘土、シルト、砂の互層からなる(第25図)。トレンチによっては地下1～1.5mに暗褐色の緻密な粘質シルト層(足跡遺構検出層)が存在し、調査区の東側を中心に分布している。現地形の観察から、微高地状の高まりをなすものと推測される。

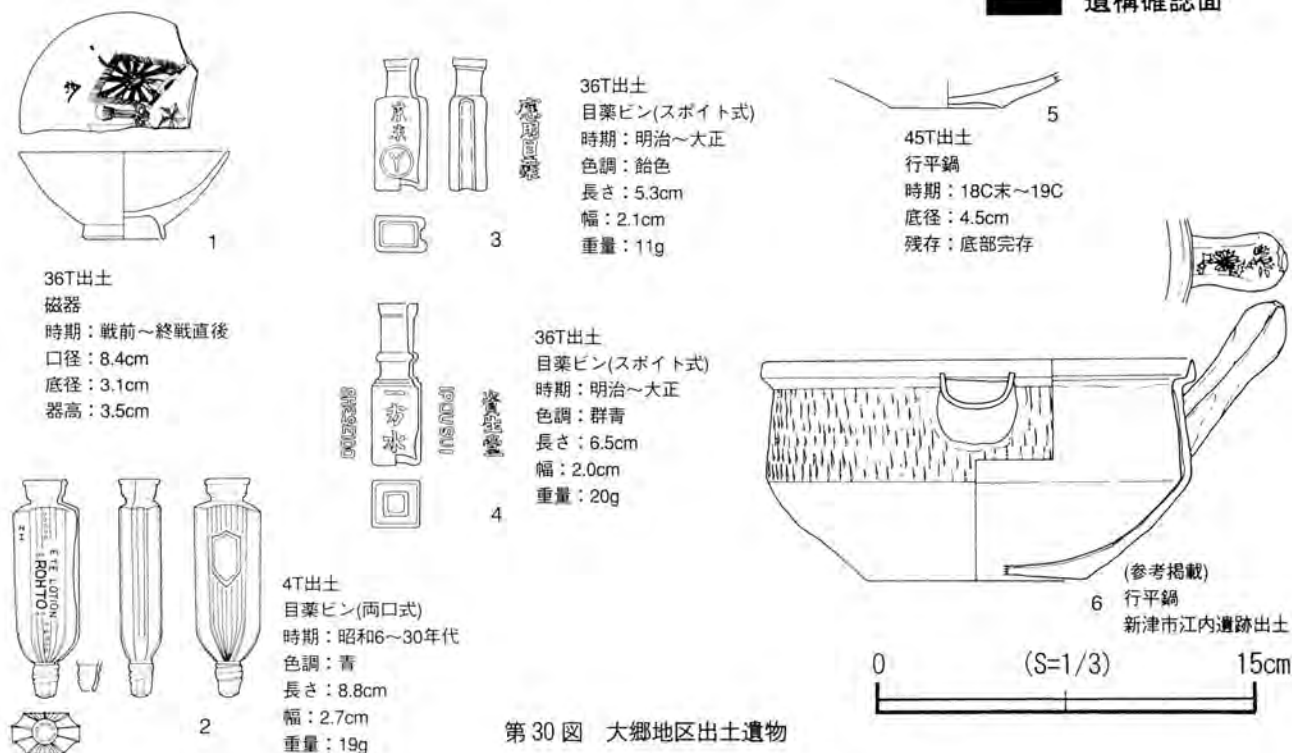
第 30 図 大郷地区出土遺物

第30図1は瀬戸・美濃の杯で、日章旗と旧日本陸軍のシンボルマークである星がプリントされており、「念(記念か?)」の文字が見える。成形は石膏鋳型による。任務等を終え、復員した部隊に記念品として配られたものと思われる。戦中～終戦直後のものか。

第30図2、3、4は目薬ビンである。第30図2は青色のガラスビンで、一方の面に「ROHTO」のロゴがある。形態的には両口式点眼ビンとされるもので、昭和6年(1931年)に発明され、昭和30年代まで流通していた。

第30図3は鉛色のガラスビンで、ロゴはそれぞれ、「東京堂」、「応用目薬」とある。一方の側面に点眼用のスポイトを収納するための凹みがある。スポイト式の点眼は明治～昭和初期にかけて行なわれていたため、本品もその時期に生産されたものと思われる。

第30図4は群青色の長頸のガラスビンで、胴部各面に「一方水」、「IPOUSUI」、「資生堂」、「SHESEIDO」のロゴがある。「一方水」は明治から大正時代にかけて製造されている。

第30図5は行平鍋で、18世紀末～19世紀に生産された陶器である。底部のみの残存である。内面には鉄釉が施され、外面は無釉である。第30図6に新津市江内遺跡出土品を参考掲載した。
